Dauerhafte und kostenoptimierte Instandsetzung von abwasserberührten Stahlbetonbauteilen

Rainer Auberg

*WISSBAU Beratende Ingenieurgesellschaft mbH, Essen Berlin
Kruppstraße 88, 45145 Essen, auberg@wissbau.de*

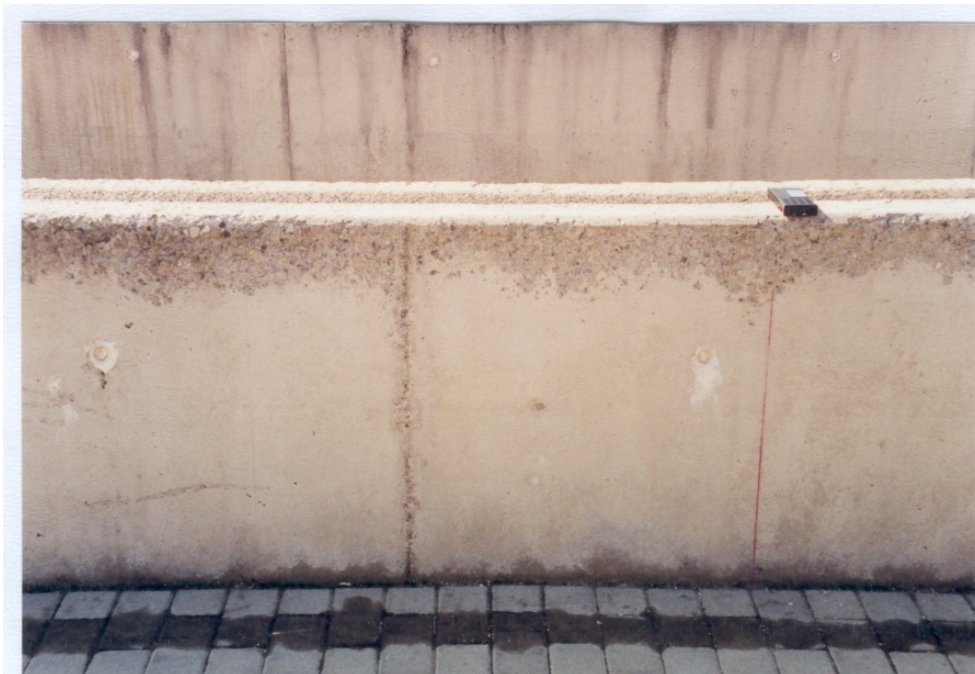
Nach acht Betriebsjahren wiesen einige offene, abwasserführende Bauwerke einer zu untersuchenden Kläranlage Oberflächenschäden im Beckenkronenbereich und der Wasserwechselzone auf. Die Schädigung zeigte sich durch millimetertiefe Abplatzungen der oberen Mörtelschicht, so dass an einigen Bauteilen das grobe Zuschlagskorn frei lag (siehe Abb. 1 und 2).

Abbildung 1: Ansicht der Räumlerlaufbahn mit Frost-Tausalz-Schaden

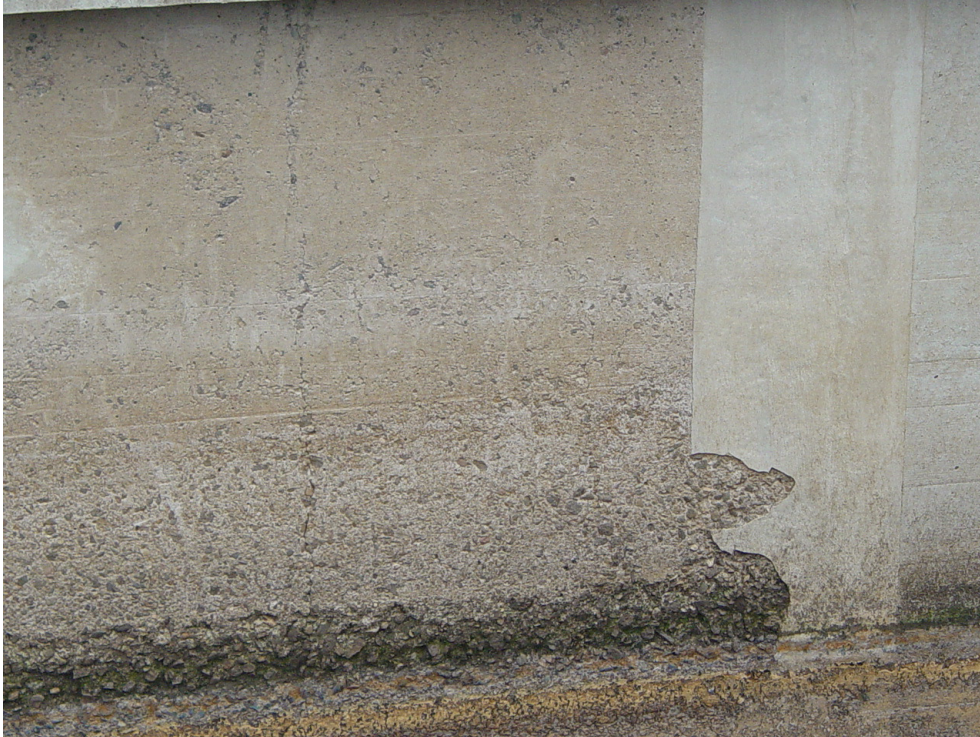
Abbildung 2: Darstellung einer geschädigten Wasser-Wechsel-Zone

Auffällig bei den Betonschädigungen war, dass sich trotz der besseren Betongüte G, die im Bauwerk Sand- und Fettfang durchgehend eingebaut wurde, an der Beckenkronen und der Räumlaufbahn ein signifikant auffälligeres Schädigungsbild einstellte (siehe oben Abb. 2). In diesen luftberührten Bereich war durch Abwitterungen das Größtkorn flächig sichtbar. Die Ursache lag in einer zusätzlichen erhöhten Tausalzbelastung durch den Winterbetrieb, wobei die Betongüte G diesen erhöhten Nutzungsanforderungen nicht genügte.

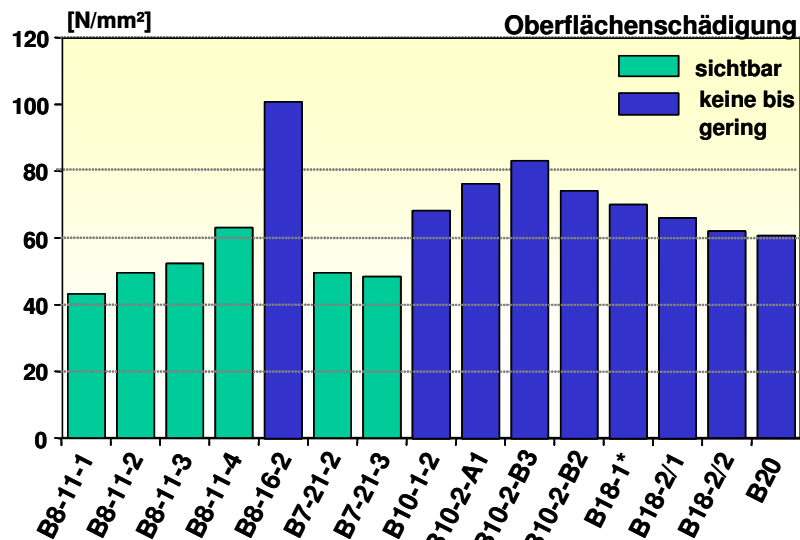
Die Betongüte wurde vor Ort mittels Ultraschalllaufzeitmessung detailliert je Bauwerk und Wandabschnitt untersucht. Eine Kalibrierung der ermittelten Ultraschallgeschwindigkeiten wurde anhand zerstörender Druckprüfungen an entnommenen Bohrkernen vorgenommen. Die Ergebnisse der Druckprüfung sind in Abb. 3 dargestellt. Ergänzend wurde angegeben, inwieweit eine Oberflächenschädigung vorlag. Die ermittelte Druckfestigkeit im Bauwerksalter von ca. 8 Jahren entspricht bei beiden Betonen einer Betongüte der Festigkeitsklasse B 35. Die Ergebnisse entsprachen den Werten aus den Güteprüfungen. Bei den Wandabschnitten mit dem Beton der höheren Druckfestigkeit wurde eine zementspezifische Nacherhärtung festgestellt. Bei der Betongüte mit den geringeren Festigkeiten fand nur eine mäßige Nacherhärtung statt. Außenbauteile mit geringen bzw. keinen Oberflächenschäden erreichten durchgehend höhere Festigkeiten, die sogar einem B 55 genügen. Der Beton in den übrigen Bauwerken entspricht ebenfalls der Betongüte B 35.

Abbildung 3: Gegenüberstellung der Druckfestigkeit der zwei ermittelten Betongüten im Bauwerksalter von ca. 4 Jahren und sichtbare Oberflächenschäden

An den Wandabschnitten mit der Betongüte der geringeren Druckfestigkeit wurden Ultraschalllaufzeiten von 3900 bis 4100 m/s gemessen. Vergleichend dazu lagen die Werte der Wandabschnitte mit höherer Betonfestigkeit bei 4300 bis 4500 m/s. Es konnte also vor Ort anhand der zerstörungsfreien Ultraschallmessung eine sichere Einstufung der zwei Betongüten vorgenommen werden.

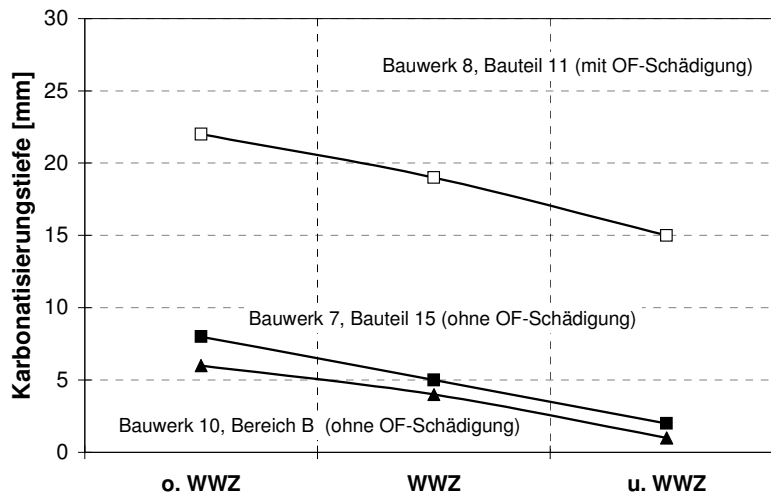
Abbildung 4: Vergleich der Karbonatisierungstiefen verschiedener Bauwerke verteilt über die Bauteilhöhe (WWZ = Wasserwechselzone, o = oberhalb, u = unterhalb)

Anhand der Untersuchungsergebnisse können wieder die zwei Betonqualitäten hinsichtlich der Karbonatisierung unterschieden werden: Bauteile mit geringeren Karbonatisierungstiefen bis 3 mm unterhalb der Wasser-Wechselzone (Betongüte G) und bis 12 mm oberhalb der Wasserwechselzone und Bauteile mit erhöhter Karbonatisierungstiefe bis zu 25 mm oberhalb der Wasser-Wechselzone (Betongüte S). Bei der vorgegebenen Betondeckung der ersten Bewehrungslage von 30 mm war im zweiten Fall nur noch ein geringe Schutzreserve des Betons vorhanden.

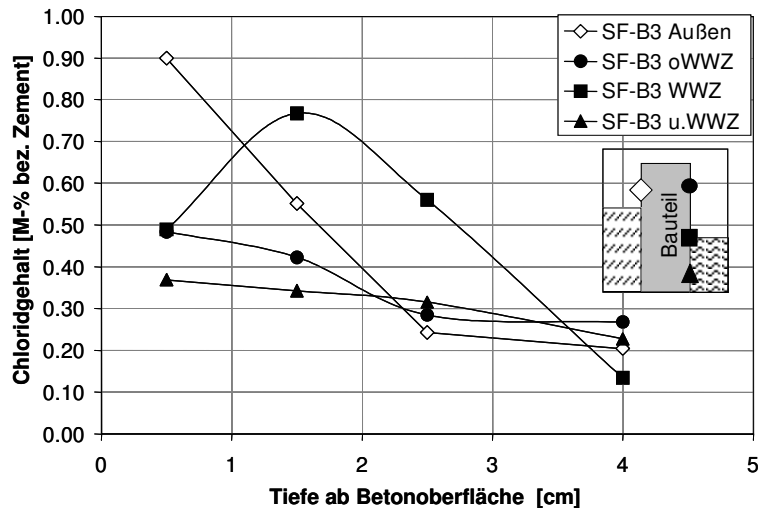
Bei dem Bauwerk Sand- und Fettfang musste der Bereich der Räumlaufbahn im Winterdienst mit Tausalzen bzw. Taumitteln eisfrei gehalten werden. Aus diesem Grund wurden bei diesem Bauwerk im Vergleich zu anderen untersuchten Bauwerken erhöhte Chloridgehalte bezogen auf das Zementgewicht ermittelt (Abb. 5). Der Außenbereich der Beckenwand war am stärksten betroffen. Hier lagen in der Randzone die höchsten gemessenen Werte vor. Die gemessenen Werte in anderen Becken waren i.d.R. unauffällig bis leicht erhöht und nicht kritisch.

Abbildung 5: Chloridgehalt (bez. auf den Zement) ermittelt am Sand- und Fettfang (uWWZ, oWWZ, WWZ stehen für unter- und oberhalb sowie in der Wasserwechselzone; Außen für Außenseite)

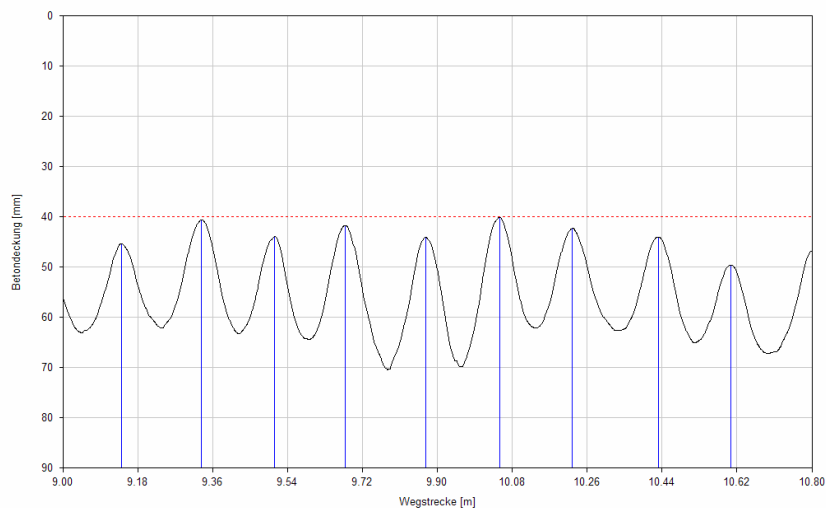
Die Auswertung der zerstörungsfrei durchgeführten Betondeckungsmessungen zeigte, dass die Ausführungsqualität der Rohbauarbeiten an allen Bauwerken gut war. Es wurden alle Wandabschnitte untersucht. Die geforderte Betondeckung von 30 mm konnte bis auf lokale Ausnahmen durchgehend nachgewiesen werden. Die statistische Auswertung der Betondeckung erfolgte entsprechend dem DBV-Merkblatt „Betondeckung“. Als Messgerät wurde das computerunterstützte Messsystem Lithoskop der Fa. Hochtief eingesetzt.

Abbildung 6: Exemplarische Darstellung der Messergebnisse der Betondeckungsmessung.

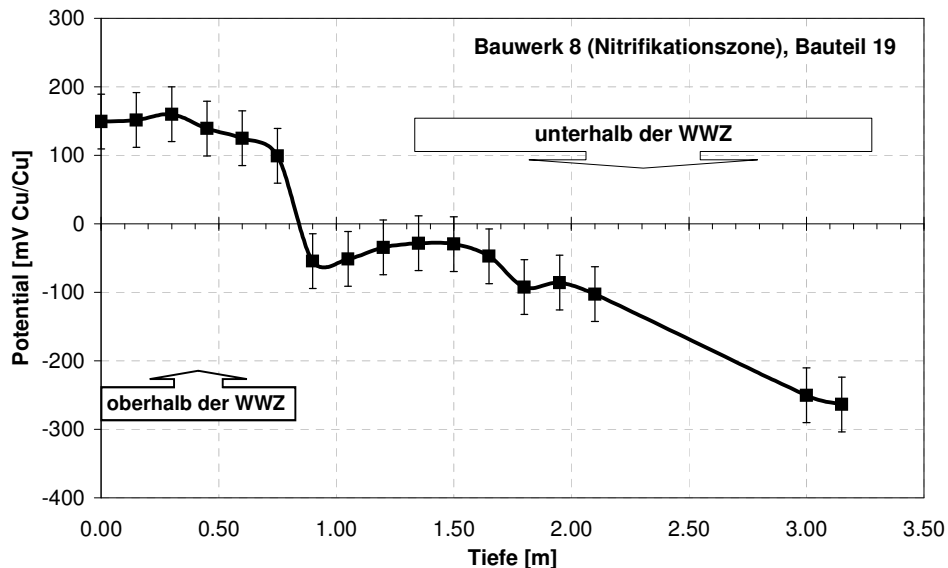
1. Über der Wasser-Wechselzone war ein positives Potential nachweisbar.
2. In der Wasser-Wechselzone war ein Übergang zu einem negativen Potential zu beobachten.
3. Unter der Wasser-Wechselzone war das Potential negativ, und zwar beginnend unmittelbar unter Wasser-Wechselzone bei Werten um -100 mV bis -150 mV, die nach unten proportional zum Abstand zur Wasser-Wechselzone linear weiter abnahmen und eine Größenordnung von bis zu -380 mV annahmen.

Abbildung 8: Vertikale Messung des Korrosionspotentials an einem typischen Wandabschnitt in 4 unterschiedlichen Bauteilhöhen. In der Höhe 0.75 m befindet die Wasserwechselzone. Messung kurz nach dem Entleeren des Beckens.

Bei Anwendung der Richtwerte der ASTM würde man für den unteren Wandabschnitt ein kritisches Korrosionspotential diagnostizieren. Auffällig ist, dass sich die Potentiale in Abhängigkeit vom Trocknungszustand der Wand deutlich erhöhen, d.h. aus der Sicht der Korrosionsbewertung günstiger werden. Der Feuchtegehalt des Betons unterhalb der Wasser-Wechsel-Zone war unabhängig von der Wandhöhe vergleichbar hoch und konnte daher die Messergebnisse nicht begründen; zudem wurden an exemplarisch geöffneten Bereichen keine korrosionsbedingten Auffälligkeiten festgestellt.

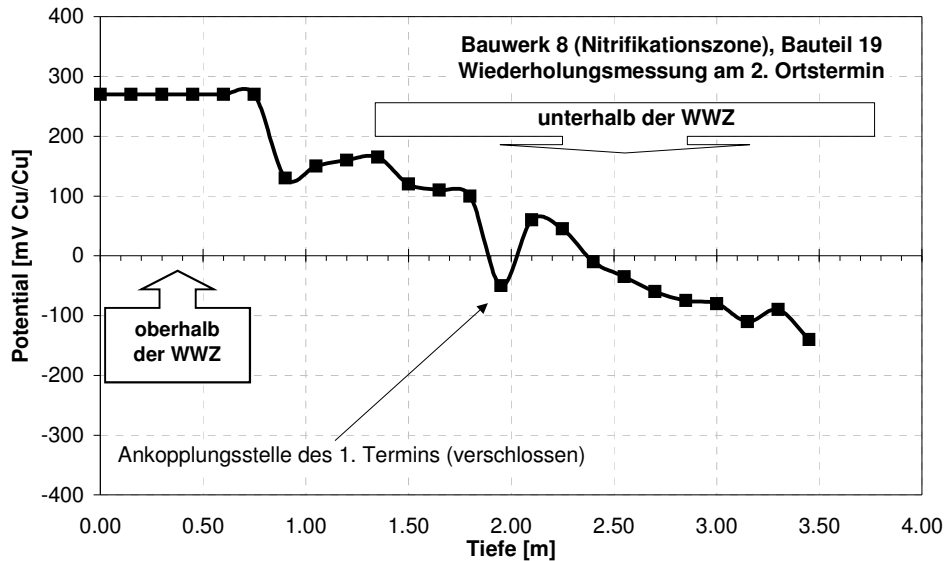
Abbildung 9: Wiederholung der Messung aus Abbildung 8 vier Wochen nach dem Entleeren des Beckens.

Die Abnahme der gemessenen Potentiale unterhalb der Wasser-Wechselzone mit der Wandtiefe lässt sich durch das so genannte Strömungspotential problemlos erklären [4]. Setzer³ konnte rechnerisch nachweisen, dass folglich kein Korrosionspotential der Bewehrung vorliegt. Diese Potentialverläufe sind daher typisch für wasserberührte Bauteile, wie z.B. Klärbecken, bei denen die Beckenkronen als luftberührender Bauteilbereich vorliegt.

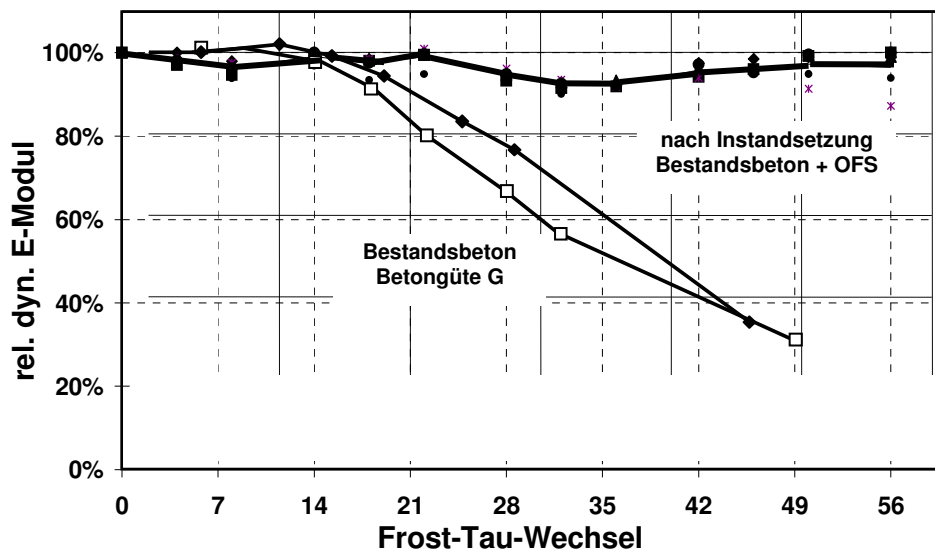
Die Sicherstellung der Nutzungsdauer entsprechend einer vergleichbaren mängelfreien Kläranlage konnte durch Untersuchungen mit dem CIF-Test herausgestellt werden. Hierzu wurden in Voruntersuchungen verschiedene, vorwiegend mineralische, abwasserbeständige Feinspritzmörtel hinsichtlich der Schutzwirkung des Bestandsbetons vor erhöhter Wassersättigung geprüft. Mit einem ausgewählten Produkt wurde dann der Nachweis an Proben aus zwei Musterflächen (Betonuntergrund Betongüte S und G) für die Verbesserung des Frostwiderstands der instand gesetzten Wandfläche erbracht. Die Ergebnisse des CIF-Tests zeigen eine deutliche Erhöhung des Frostwiderstands. Nach 56 Frost-Tau-Wechseln wurde am geschützten Bestandsbeton nur ein geringer Abfall im RDM festgestellt. Im Vergleich dazu zeigte der ungeschützte Bestandsbeton abhängig von der Betongüte schon im Mittel nach 10 bzw. 24 Frost-Tau-Wechsel eine Unterschreitung des Grenzwertes nach ZTV-W LB 219 (Abb. 10 und 11).

Abbildung 10: Vergleich der Ergebnisse der CIF-Prüfung zum Frostwiderstand von Proben aus dem Bestandsbeton (Betongüte G) und aus einer instand gesetzten Betonfläche.

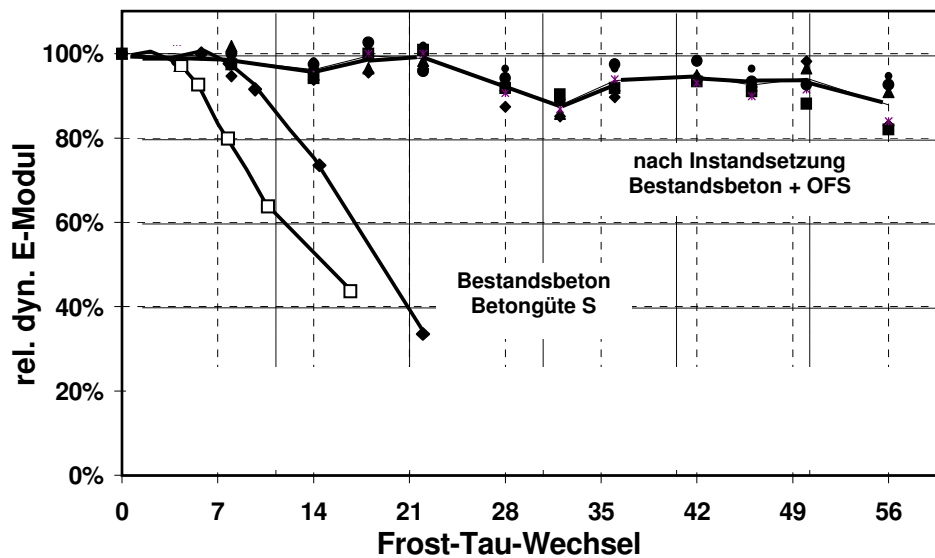
Abbildung 11: Vergleich der Ergebnisse der CIF-Prüfung zum Frostwiderstand von Proben aus dem Bestandsbeton (Betongüte S) und aus einer instand gesetzten Betonfläche.

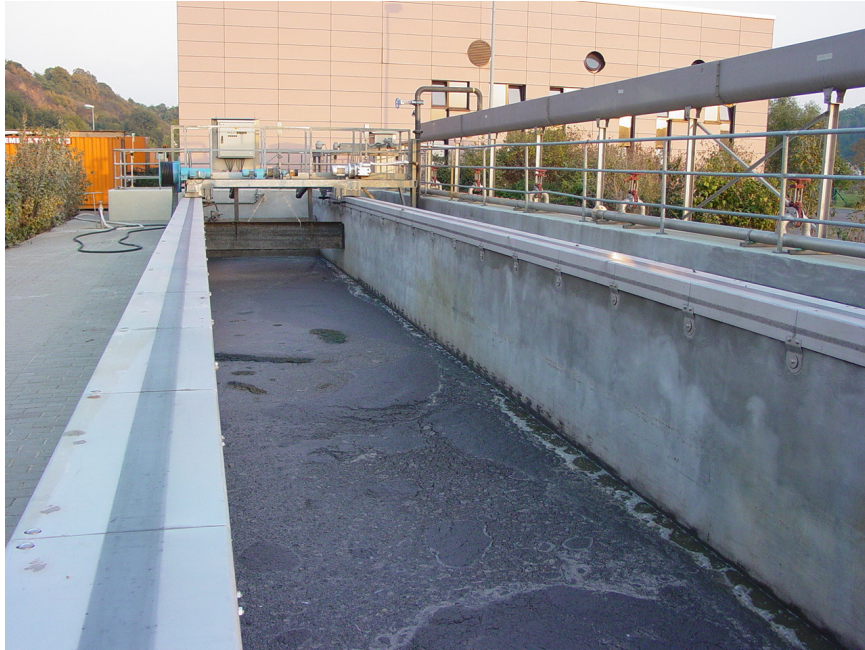
Abbildung 11: Sand- und Fettfang nach der Instandsetzung

- Abwasserführende offene Bauwerke mit stärkerer Schädigung wurden vollflächig durch den hochwertigen Feinspritzmörtel geschützt. In den geschädigten Bereichen wurde die vorgeschädigte Betonschicht mittels HDW-Strahlen entfernt. Nach Überprüfung des Betonuntergrunds wurde entsprechend der Abtragtiefe als Egalisierungsschicht ein frostwiderstandsfähiger Spritzbeton oder Spritzmörtel appliziert und darauf das hochwertige Oberflächenschutzsystem zweilagig aufgetragen. Die Oberfläche wurde ebenfalls leicht geglättet und sorgfältig nachbehandelt.
- Im Falle einer äußeren Chloridbelastung wurde ein erhöhter Betonabtrag vorgesehen.
- Zur Vermeidung eines weiteren Taumitteleinsatzes wurde die Räumlerlaufbahn des Sand- und Fettfangs mit beheizbaren Edelstahlplatten ausgeführt.

Auf der Basis der detaillierten Bauwerksuntersuchung konnte eine angepasste Beschreibung der Instandsetzungsmaßnahmen vorgenommen werden. Aufgrund von neuen Erkenntnissen aus der Baustoffuntersuchung mit dem CIF-Test wurde bei der Instandsetzung der Innenwände als Beschichtungssystem ein abwasserbeständiger, frostwiderstandsfähiger, kunststoffmodifizierter Feinmörtel festgelegt, der den Bestandsbeton hinsichtlich Frost- und Abwasserangriff schützt und zusätzlich einen erhöhten CO₂-Widerstand bietet (Abb. 11).
