Beton-Sanierungs-Technik GmbH

Langzeitverhalten von Betoninstandsetzungssystemen und deren Bewertung

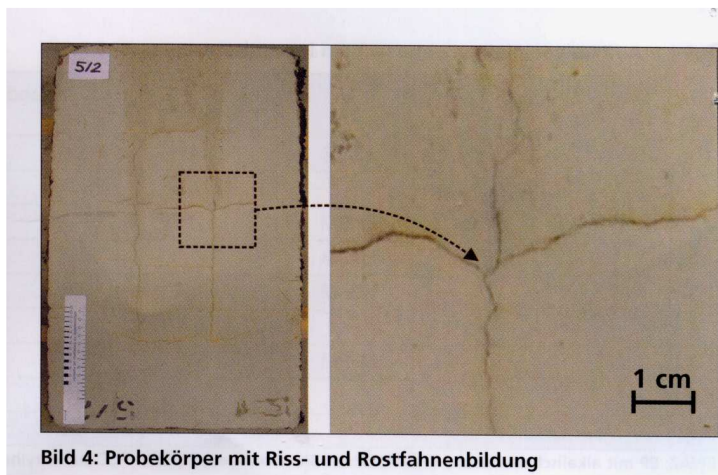
Bild 4: Probekörper mit Riss- und Rostfahnenbildung

Die Oberflächen der Probekörper waren größtenteils sehr gut erhalten, die Beschichtungen bzw. Anstriche dabei an etwa 50 % aller Platten rissfrei. An etwa 40 % der Proben konnten Risse- und Rostfahnenbildung über der Bewehrung sowie am Rand der Ausbesserungsstelle festgestellt werden.

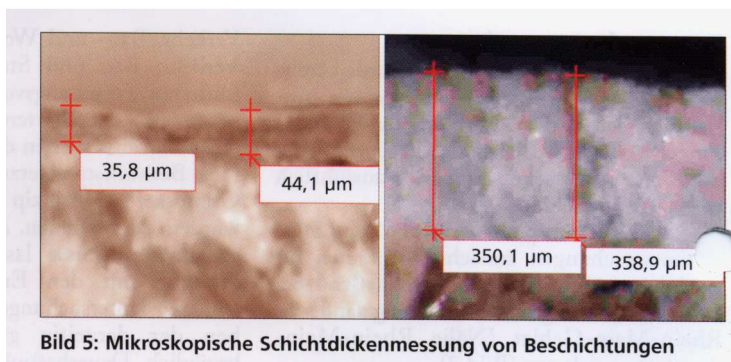
Bild 5: Mikroskopische Schichtdickenmessung von Beschichtungen

Die an verschiedenen Beschichtungen bzw. Anstrichen stichprobenartig bestimmten Schichtdicken variierten zwischen 36 µm und 360 µm.

Beide Extremwerte wurden an Beschichtungen auf Acrylharzbasis ermittelt. Die durchschnittliche Beschichtungsdicke lag bei etwa 150 µm. Hinsichtlich der Carbonatisierung zeigten sich – erwartungsgemäß – signifikante Unterschiede zwischen gerissenen und ungerissenen Bereichen.

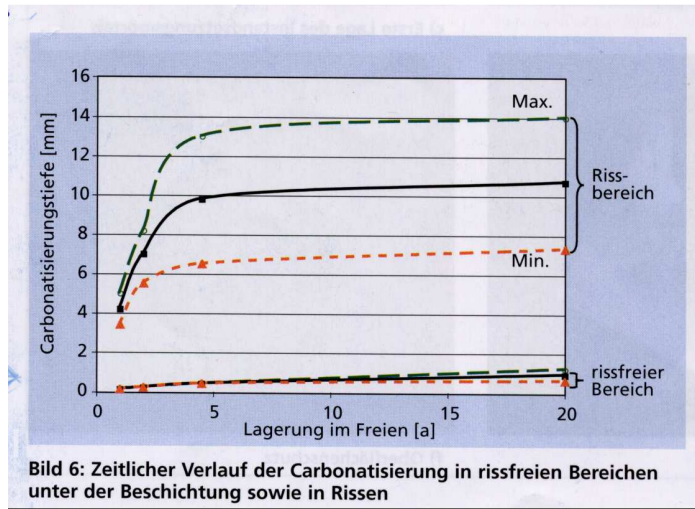
Außerhalb von Rissen war der Instandsetzungsmörtel unter der Beschichtung auch nach 20 Jahren nur rd. 0,5 mm bis 1 mm tief carbonatisiert. Im Bereich von Rissen variierte demgegenüber die Carbonatisierungstiefe nach 20 Jahren in der Größenordnung von rd. 7 mm bis 14 mm. Die größeren Carbonatisierungstiefen wurden dabei naturgemäß bei breiteren Rissen ($WR = 0,15$ mm) beobachtet, während die meist netzartigen Oberflächenrisse mit WR von rd. 0,05 mm zu nur halb so tiefer Carbonatisierung führten. Die breiteren Risse, die fast ausschließlich über Bewehrungsstäbe oder am Rand des Instandsetzungsfelds auftraten, reichten in ihrer Tiefe dann aber auch bis zur Bewehrung heran.

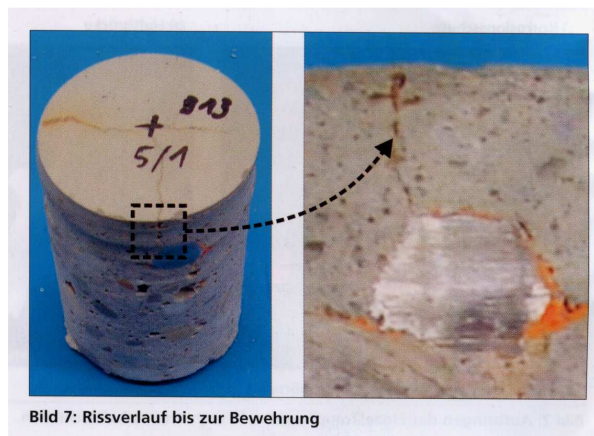
Wie aus Bild 6 ferner erkennbar ist, sind die Risse offenbar schon frühzeitig aufgetreten, da bei den ersten Untersuchungen im Alter von rd. Zwei Jahren in gerissenen Bereichen bereits deutlich höhere Carbonatisierungstiefen als in ungerissenen bestimmt werden konnten. Des Weiteren kann festgehalten werden, dass im Rissbereich der Beton maßgeblich in den ersten rd. Fünf Jahren carbonatisiert ist, die Zunahme der Carbonatisierungstiefe zwischen fünf und 20 Jahren war nur mehr minimal. Dabei ist sicherlich auch zu berücksichtigen, dass die Risse von Haus aus sehr schmal und keinen dynamischen Beanspruchungen mit Rissbreitenänderungen ausgesetzt waren.

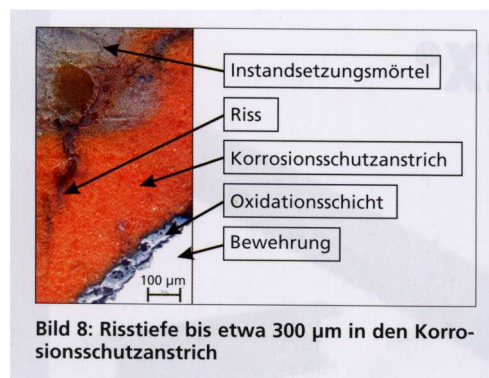
Inwieweit solche an der Oberfläche sichtbaren Risse bis in den Korrosionsschutzanstrich der Bewehrung reichen und ihn somit schädigen, wurde stichprobenartig an einzelnen Dünnschliffen untersucht. Lediglich bei einer einzigen Probe wurde ein Rissfortschritt bis in den Korrosionsschutz festgestellt (Bild 8). Dabei

ist jedoch auch zu erkennen, dass der Riss nicht die gesamte Schicht des Korrosionsschutzes durchzieht und diesen damit auch nicht aufhebt. An den weiteren Dünnschliffen war allenfalls zu erkennen, dass die Risse ausschließlich entlang der Verbundzone zwischen Korrosionsschutzanstrich und Instandsetzungsmörtel verliefen.

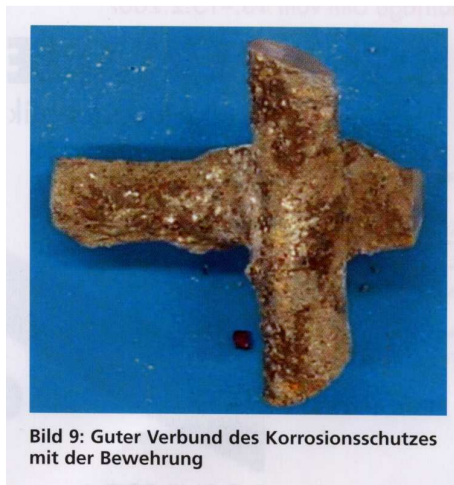
Bewehrungskorrosion wurde nur im Bereich von Rissen festgestellt, und zwar auch nur in solchen Fällen, in denen die Bewehrung keinen Korrosionsschutzanstrich aufwies. Aber auch in diesen Fällen war die Korrosion nach 20 Jahren so gering, dass diese in keinem einzigen Fall zu Abplatzungen der Betondeckung führte. Die beste Haftung am Bewehrungsstab und die beste Korrosionsschutzwirkung wiesen Epoxydharze mit alkalischem (mineralischem) Zusatz (EP/AZ) auf (Bild 9).

Bei solchen Systemen war – wenn überhaupt – Korrosion nur lokal in unbeschichteten Bereichen der Bewehrung (Unterseite) bzw. im Übergangsbereich im benachbarten Altbeton aufgetreten. Demgegenüber war bei reinen Epoxydharzen oder bei Bleimennige in vielen Fällen ein nicht ausreichender Haftverbund mit der Bewehrung festzustellen (Bild 10).

- Hinsichtlich des Korrosionsschutzes der Bewehrung zeigten sich folgende Parameter als günstig: Ein Korrosionsschutz auf Basis Epoxydharz mit alkalischem (mineralischem) Zusatz (EP/AZ) haftet deutlich besser auf der Bewehrung als reine Epoxydharze oder Bleimennige; damit wird die Gefahr einer Unterrostung deutlich vermindert.

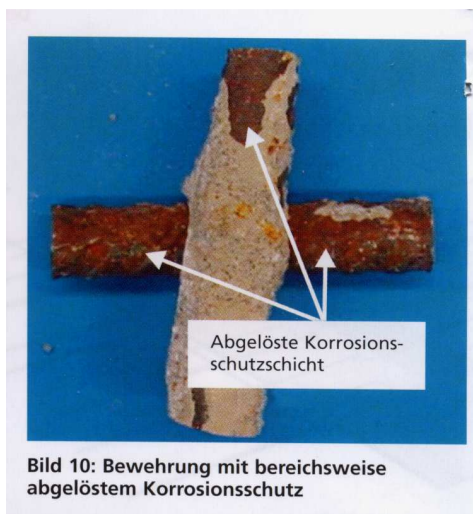
Bei solchen Proben war oftmals bereits Korrosion unter dem Schutzanstrich aufgetreten.

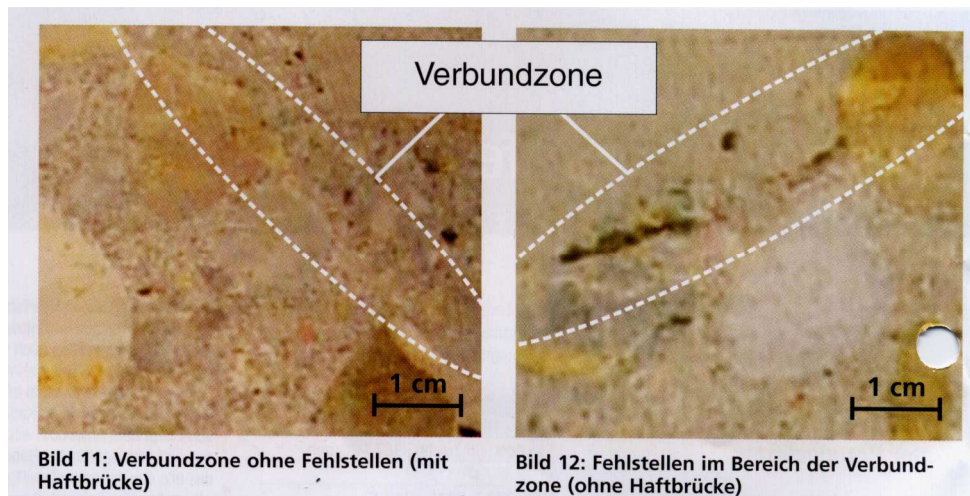
Bei der jetzt vorgenommenen Freilegung der Instandsetzungsbereiche zeigten sich an den Probekörpern, bei denen seinerzeit keine Haftbrücke appliziert wurde, dass in den Verbundzonen zwischen Altbeton und Instandsetzungsmörtel sowohl am Seitenrand der Instandsetzungsstelle als auch am Untergrund insgesamt häufiger Fehlstellen vorlagen als bei Proben mit Haftbrücke (Bilder 11 und 12).

Deshalb war es auch nicht weiter erstaunlich, dass bei Haftzugprüfungen (mit Vorbohrung bis etwa 10 mm in den Altbeton) bei den Probekörpern ohne Haftbrücke vorwiegend Adhäsionsbrüche zwischen Altbeton und Instandsetzungsmörtel auftraten. Diese Beobachtungen bestätigen die schon damalige Erkenntnis, dass für einen hinreichenden Verbund zwischen Altbeton und Instandsetzungsmörtel eine Haftbrücke zwingend erforderlich ist.

- Eine Haftbrücke, in die der Mörtel „frisch-in-frisch“ eingebracht wird, verbessert das Verbundverhalten merklich.
- Günstig wirkt sich aus, wenn Haftbrücke, Mörtel und Feinspachtel auf gleicher Wirkstoffbasis (z. B. kunststoffmodifizierte Zementmörtel PCC) aufgebaut sind.

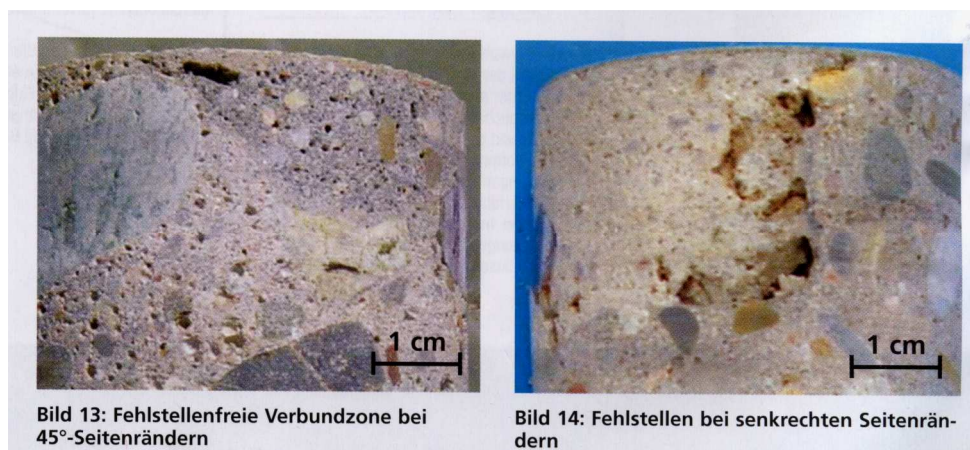
Bezüglich der in diversen Regelwerken oftmals unterschiedlich geforderten Neigungen der Seitenränder wurde festgestellt, dass die Instandsetzungssysteme bei Applikation auf einen unter 45 Grad abgeschrägten Seitenrand in diesen Verbundflächen weniger Fehlstellen aufwiesen als bei solchen mit rechteckig ausgebildeten Seitenrändern (Bilder 13 und 14).

Hierauf wirkt sich offensichtlich zum einen aus, dass bei schrägen Seitenrändern der Instandsetzungsmörtel sicherer eingebaut und fehlerfrei verdichtet werden kann als bei senkrechter Begrenzung, und zum anderen, dass sich aufgrund der Neigung auch insgesamt größere Kontaktflächen ergeben. Hinsichtlich Häufigkeit bzw. Intensität der Rissbildung und Bewehrungskorrosion im Bereich der Seitenränder konnten direkt keine signifikanten Unterschiede zwischen den beiden Ausführungsvarianten beobachtet werden. Allerdings war bei senkrechten Begrenzungen – nicht zuletzt aufgrund des höheren Fehlstellenanteils – tendenziell eine etwas größere Carbonatisierung festzustellen, wodurch sich bei dieser Ausführung die Gefahr einer späteren Korrosion natürlich auch etwas erhöhen kann.

- Werden die Begrenzungsränder der instand zu setzenden Bereiche unter einer Neigung (rd. 45 Grad) ausgebildet, lässt sich der Instandsetzungsmörtel mit deutlich weniger Fehlstellen und besserem Verbund einbauen als bei rechtwinkliger Ausführung.
