# **NOTWENDIGKEIT UND DAUERHAFTIGKEIT VON PARKHAUSBESCHICHTUNGEN**

Prof. Dr.-Ing. Michael Raupach  
Institut für Bauforschung der RWTH Aachen, ibac

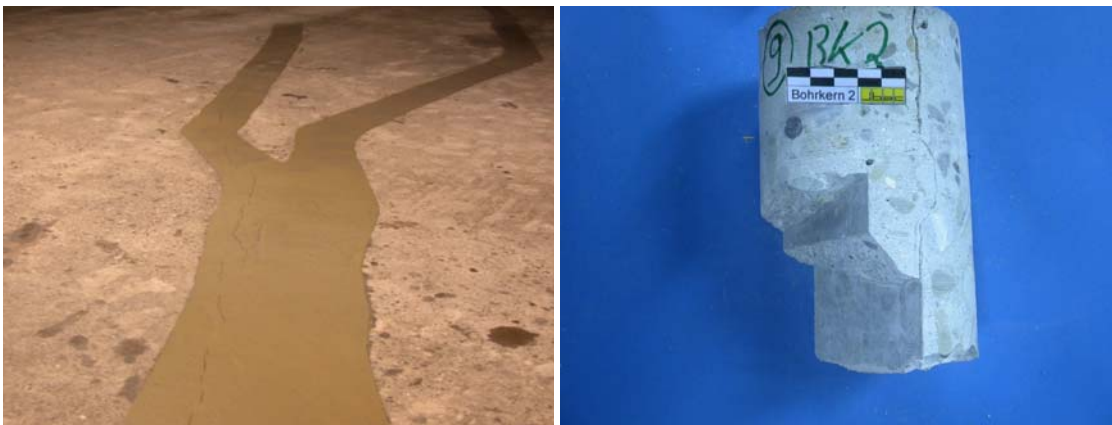
Trennrisse waren in nahezu allen Bauwerken vorhanden und wurden in der Mehrzahl der Fälle auch verschlossen. Allerdings wurde in allen Fällen ein Epoxidharz zur Injektion verwendet, so dass sich die Risse infolge weiterhin vorhandener Rissbewegungen wieder geöffnet haben. So kann es neben einem raschen Korrosionsfortschritt der Bewehrung auch infolge anstehenden Regen- und Schmelzwassers zu Schäden an abgestellten Pkw durch abtropfendes mit Alkalien angereichertes Wasser im Bereich der Trennrisse kommen.

Bei der Entnahme von Bohrkernen in Trennrissen zeigte sich, dass diese Risse in der Mehrzahl der Fälle im Bereich der Arbeitsfugen der Deckenfelder lagen. Diese wurden bei den Betonierarbeiten glatt abgeschalt. Der nächste Betonierabschnitt wurde ohne Aufrauen der Oberfläche direkt an die Arbeitsfuge anbetoniert. Infolge der Schwächung des Betonquerschnittes traten die Risse somit primär in diesen Bereichen auf. Im folgenden Bild 1 ist ein behandelter Trennriß in einer Konstruktion dargestellt, der sich aufgrund der Verwendung eines starren Epoxidharzes wieder geöffnet hat. Im rechten Bild ist ein typischer Bohrkern im Bereich eines Trennrisses dargestellt. Die glatte Abschaltung im Bereich der Arbeitsfuge ist deutlich zu erkennen.

Bild 1: Behandelte Trennriss mit erneuter Öffnung des Risses (links) und typischer Bohrkern in einem Trennriss mit glatter Abschaltung der Arbeitsfuge

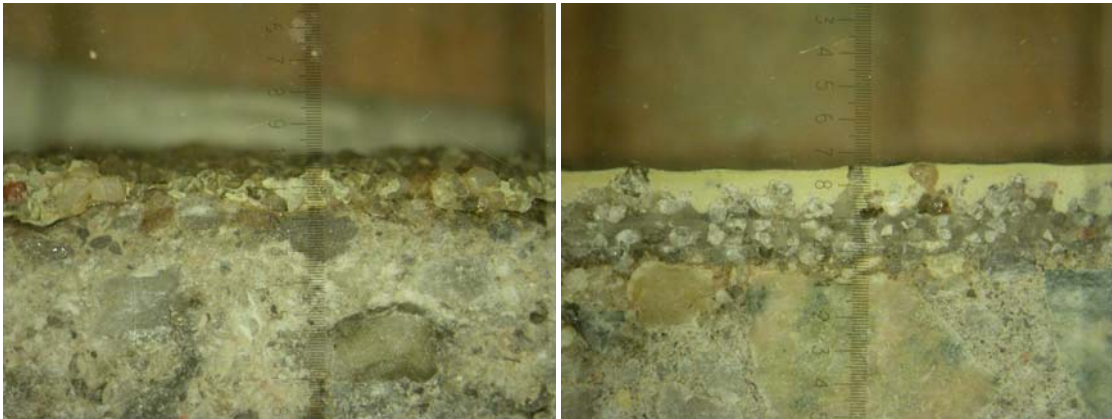
Bei zwei Objekten wurde die Deckversiegelung mit einer deutlich größeren als z. B. bei heutigen OS 8-Systemen üblichen Auftragsmenge appliziert, so dass nahezu alle Täler zwischen den Quarzkörnern ausgefüllt wurden. Diese gute Einbindung des Quarzkorns bietet den Vorteil, dass ein Herausbrechen einzelner Körner durch überfahrende Reifen stark verringert wird. Nachteilig wirkt sich diese hohe Auftragsmenge allerdings auf die Rutschsicherheit der Beschichtung für Fußgänger aus. In den folgenden zwei Bildern sind starre Beschichtungssysteme der Objekte 7 und 9 dargestellt. In beiden Fällen wurden die Bohrkerne direkt aus dem Verkehrsbereich der Objekte entnommen. Während in Objekt 9 starke Verschleißerscheinungen der Beschichtung in Form eines Ausbrechens der Quarzkörner vorhanden sind, sind im Objekt 7 nahezu keine Verschleißerscheinungen feststellbar.

**Bild 6:** Vergleich einer starren abgestreuten Epoxidharzbeschichtung ohne Deckversiegelung (links: Alter 15 Jahre) und mit Deckversiegelung (rechts: Alter 10 Jahre); 1 Skalenteilung entspricht 0,1 mm

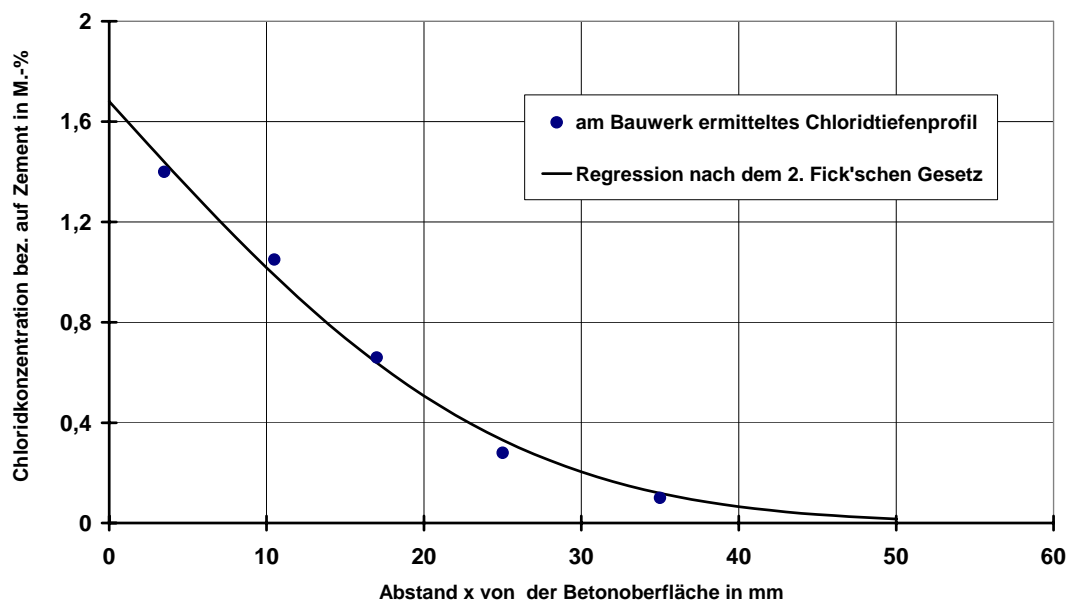
Bild 7: Typisches Chloridtiefenprofil eines beschichteten Betons (Alter 25 Jahre, Acrylatbeschichtung,  $d = 100 \mu\text{m}$ , Beschichtung nahezu abgefahren)

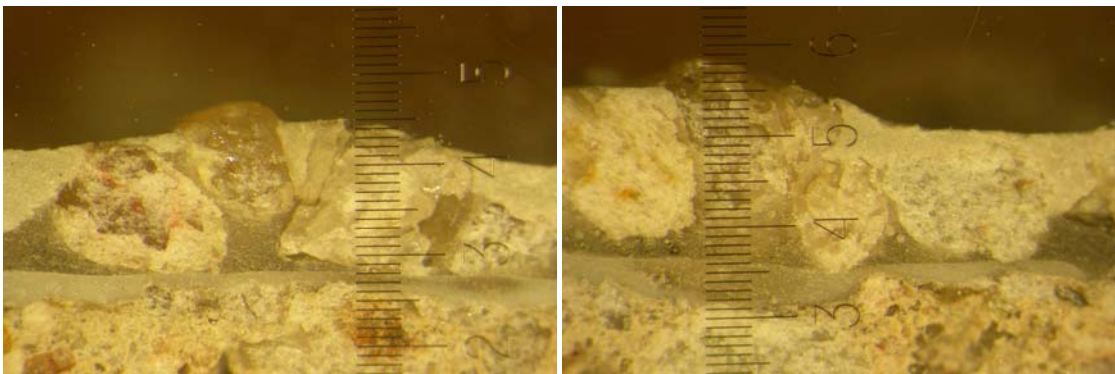
Am Beispiel des Objektes 4 wird allerdings sichtbar, dass für einen dauerhaften Schutz gegenüber Chlorideindringen Mindestschichtdicken erforderlich sind, die teilweise über den heute üblichen Schichtdicken liegen. In diesem Fall wurde ein OS 8 System nur mit einer an der unteren Grenze der Rili SIB, Ausgabe 1990 liegenden Mindestschichtdicke von etwa 1 bis 1,5 mm aufgetragen. Diese Mindestschichtdicke resultierte allerdings im wesentlichen aus der Größe des Quarzkorns, nicht jedoch aus der Dicke der reinen Epoxidharzschicht. Somit ergaben sich im Bereich größerer Quarzkörner offenbar Durchlässigkeiten der Beschichtung, da in diesen Bereichen ausschließlich die nicht abgestreute Grundierung die durchgehende Filmbildung bewirkt hat. Dementsprechend ist der aus den Chloridprofilen ermittelte Diffusionskoeffizient  $D_{\text{eff,Cl,B}}$  mit  $1,85 \cdot 10^{-12} \text{ m}^2/\text{s}$  gegenüber anderen Beschichtungssystemen deutlich erhöht. In den folgenden zwei Bildern sind Aufnahmen dieser OS 8 Beschichtung dargestellt. In beiden Bildern sind deutlich Bereiche zu erkennen, in denen die hwO keinen durchgehenden Film ausgebildet hat sondern lediglich die Grundierung.

Bild 9: OS 8-System mit nicht ausreichender Schichtdicke der hwO und ungünstiger Abstimmung zwischen Trockenschichtdicke und Größe des Quarzkorns (1 Skalenteilung entspricht 0,1 mm)

Eine in der Rili SIB angegebene Mindestschichtdicke sollte sich aus diesem Grund auf die Schichtdicke des Reaktionsharzes (Epoxidharz oder Polyurethan) und nicht auf die Korngröße des Abstreukorns beziehen.
