Bauwerkserhaltung

Wartungshalle V, Flughafen Frankfurt am Main

Instandsetzungsmaßnahmen an einem technisch
anspruchsvollen Objekt

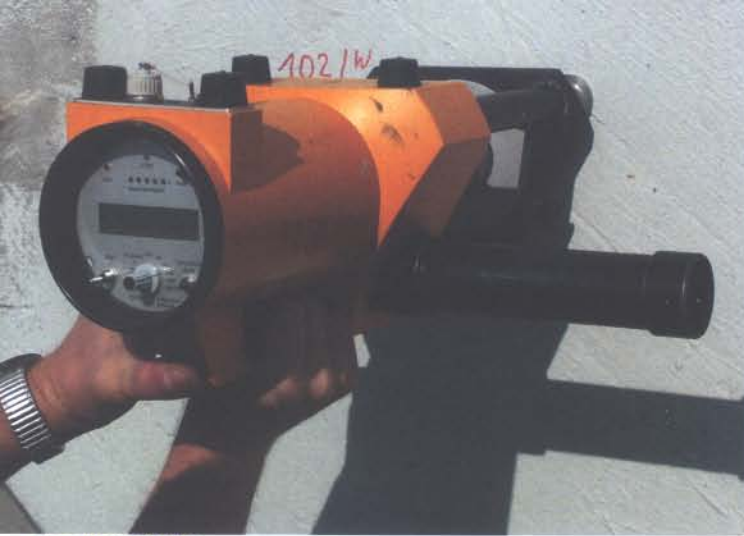
HAFTZUGSPRÜFUNG

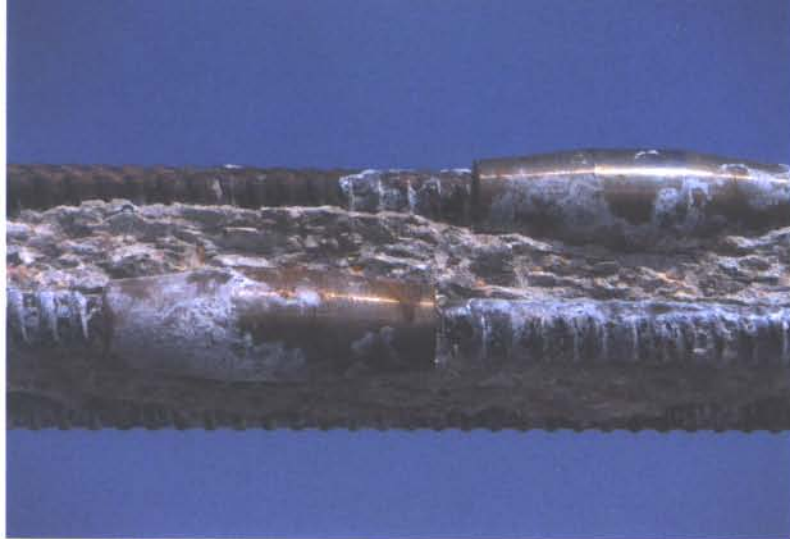
ZUGBANDZUSTAND

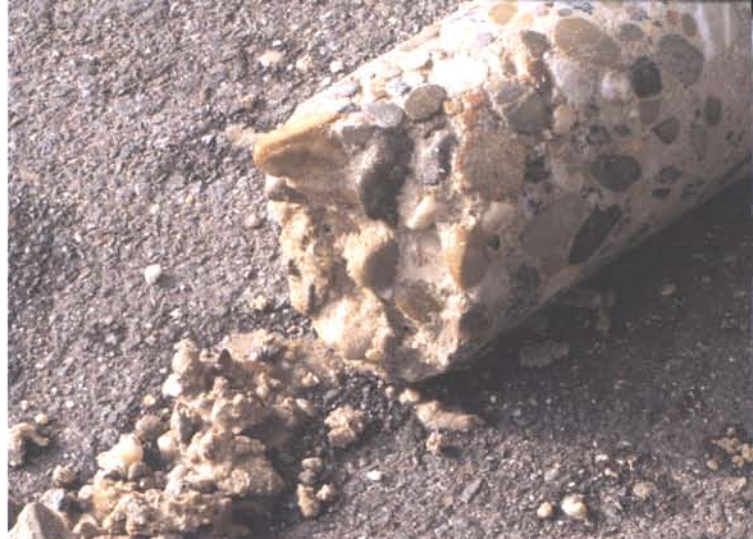
VERMISCHUNG B80/B300

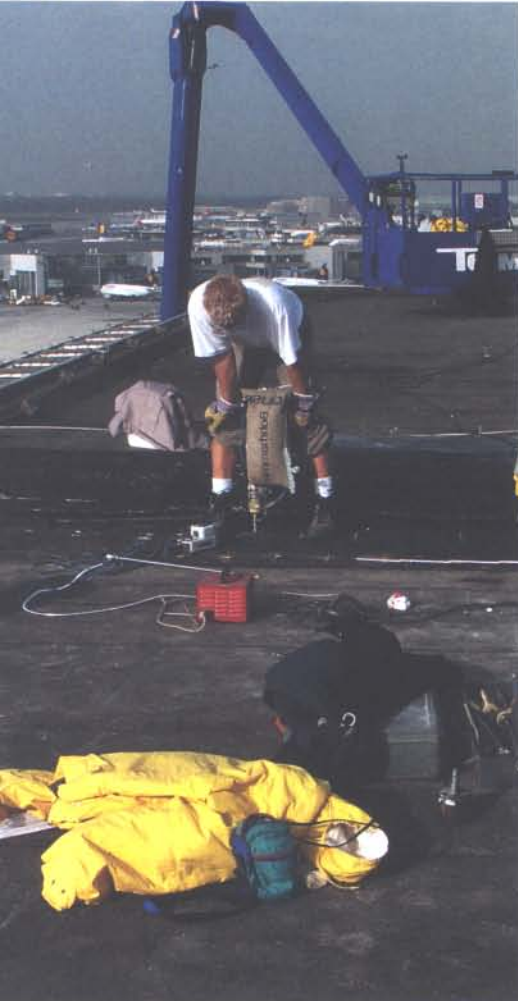
ENDOSKOPISCHE SPANNGLIEDAUFNAHME

Eine weitere wesentliche Aufgabe war die Spannglieduntersuchung und die Spanngliedverpressung. Es wurden ca. 1.700 Spannglieder angebohrt und der Verpresszustand der Hüllrohre untersucht. Die unzureichend verpressten Spannglieder, die an keiner Stelle eine wesentliche Korrosion zeigten, wurden nachinjiziert. Ebenfalls wurde die Instandsetzung der externen Zugbänder über der Dachfläche durchgeführt. Anhand einer Versuchsreihe im Vorfeld wurde die technisch und wirtschaftlich optimale Erhaltungsmaßnahme für ummantelte externe Zugbänder gefunden.

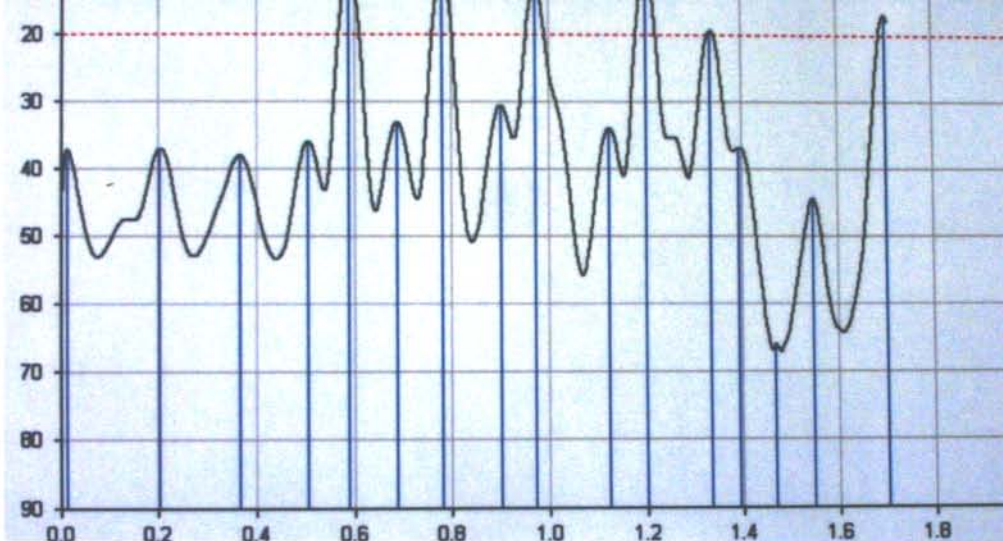
BETONDECKUNGSMESSUNG

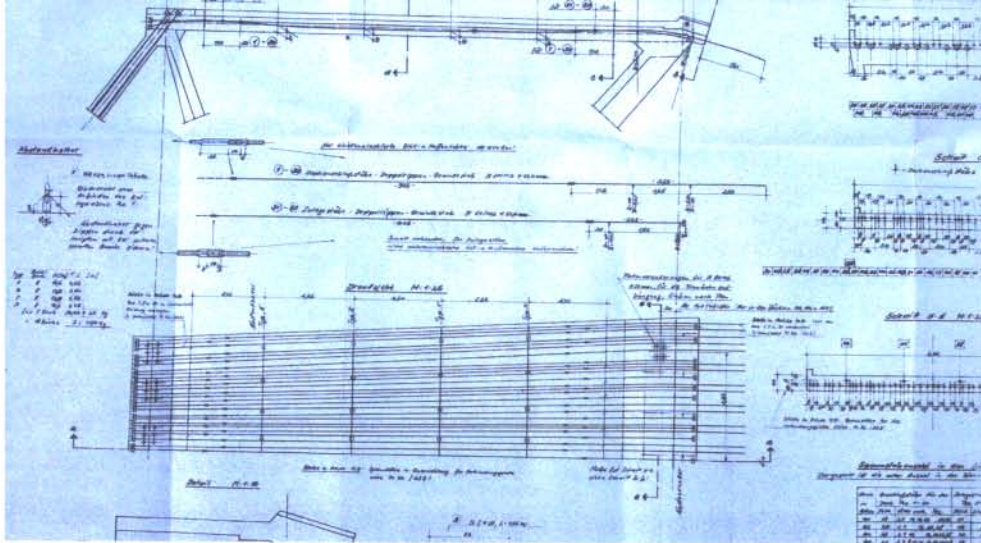
SPANNGLIEDVERLAUF IN DER VERBINDUNGSPLATTE

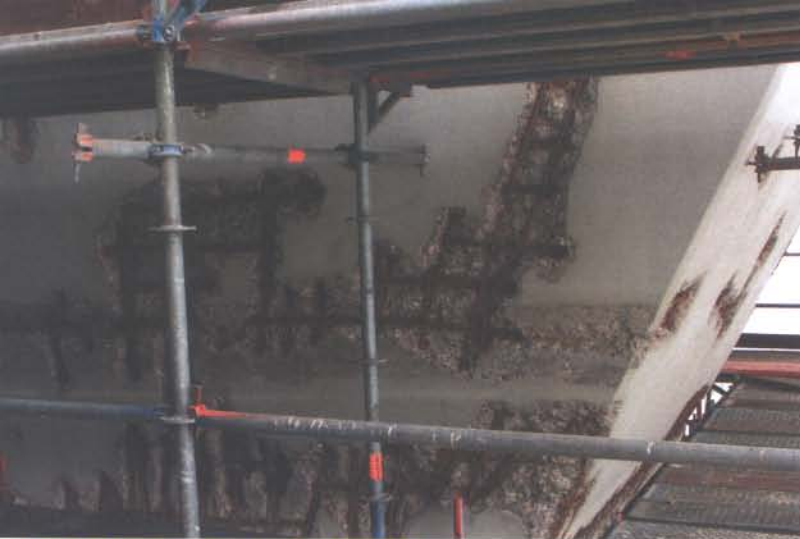
FREIGELEGTE BEWEHRUNG PASSIVIERT

- gerissene Mörtelplomben freilegen und wieder fachgerecht schließen
- freigelegte Bewehrung mit einem Reinheitsgrad SA 2 1/2 strahlen und mit mineralischem Korrosionsschutz passivieren

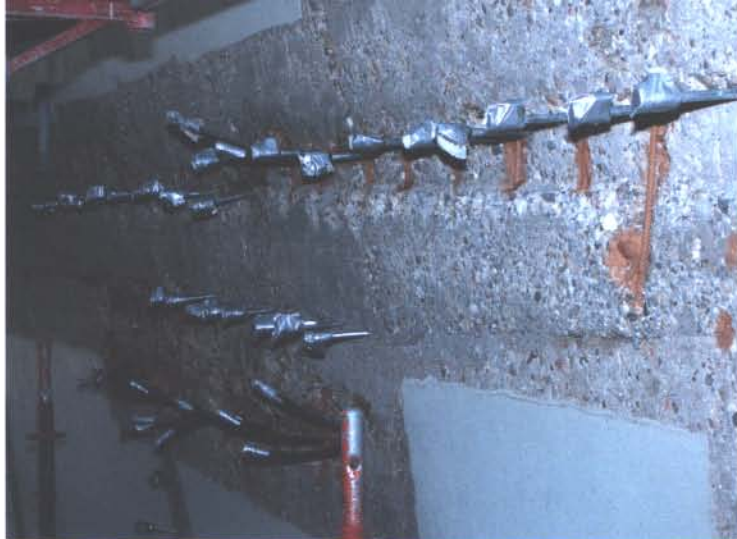
HOHLRAUM-RISSVERFÜLLUNG MIT ZEMENTLEIM UND ZEMENTLEIMSUSPENSION

- Spritzbeton nach DIN 18551
- Hohlraum- und Rissverfüllung mit Zementleim (ZL) und Zementleimsuspension (ZLS)
- ca. 5.000 m² Betonflächen mit einem PCC-Feinmörtel spachteln

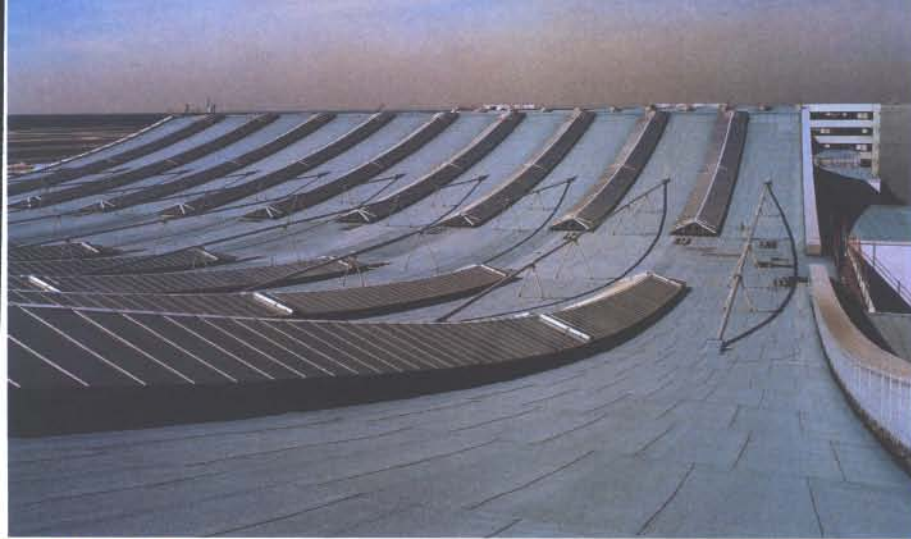
DACHABDICHTUNG

Im Zuge der Dachabdichtungsarbeiten musste die alternde Schweißbahn auf dem 28.000 m² großen Hauptdach um eine zusätzliche Elastomerschweißbahn ergänzt werden. Die Dachflächen auf den Stützböcken erhielten eine geänderte Gefälleausbildung. Die Dachflächen im Bereich der Pockets wurden mit Foamglas wärmegeklämt und neu abgedichtet.

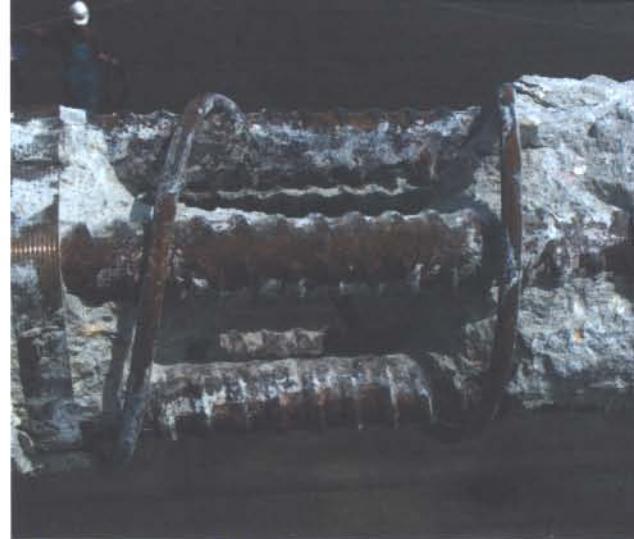
FREIGELEGTES ZUGBAND

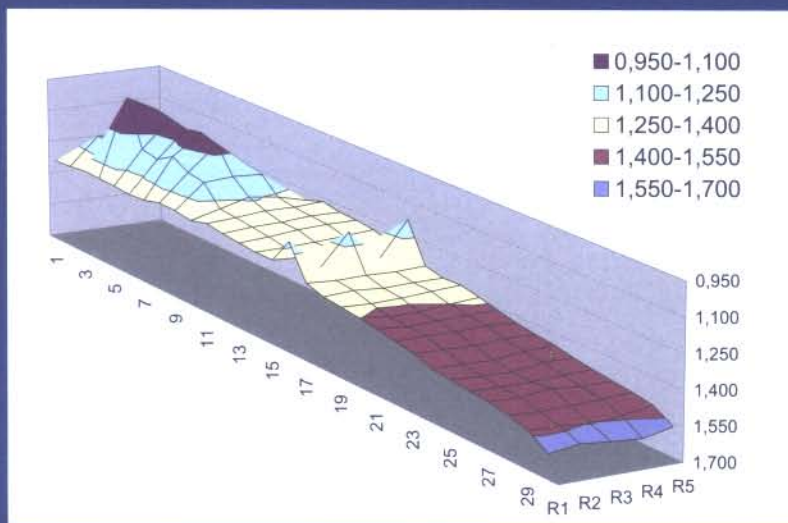
Höhennivellement Ballastkörper

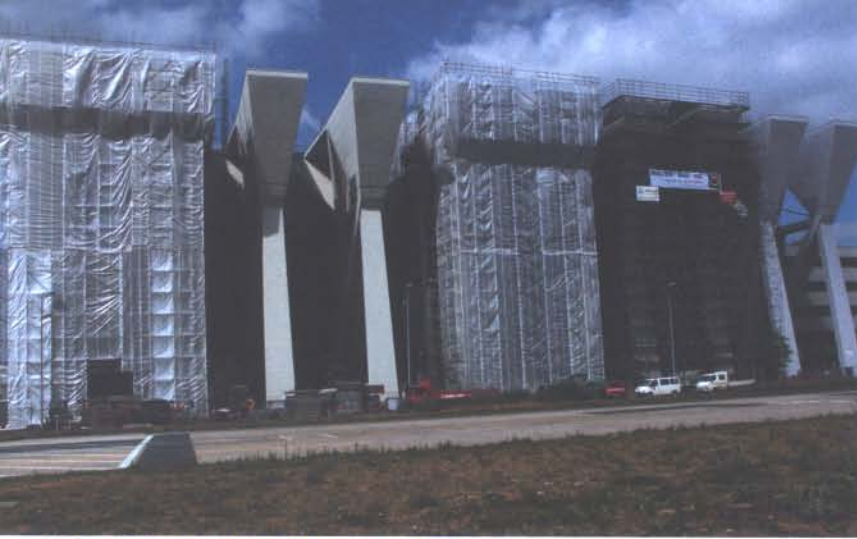
LEISTUNGSSTAND 5 MONATE NACH BAUBEGINN

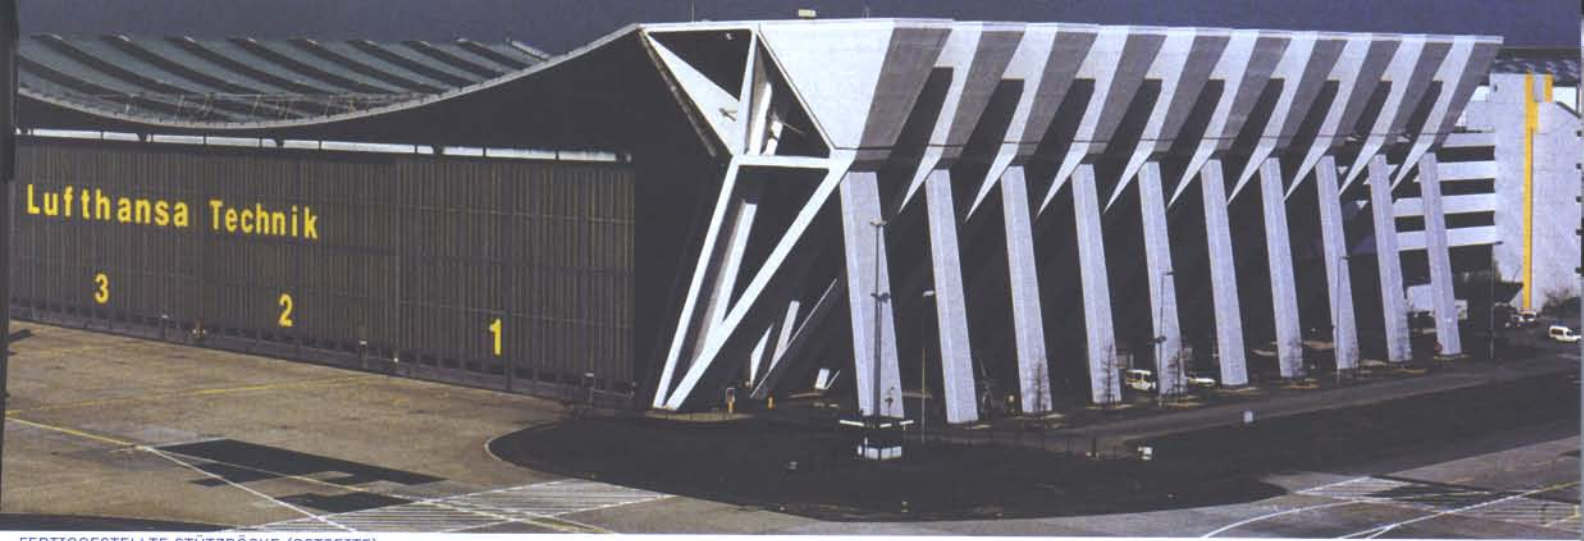
FERTIGGESTELLTE STÜTZBÖCKE (OSTSEITE)
