Junger Baustoff Stahlbeton

Qualität und Geschichte einer Instandsetzung: Kaiser-Wilhelm-Gedächtniskirche Berlin

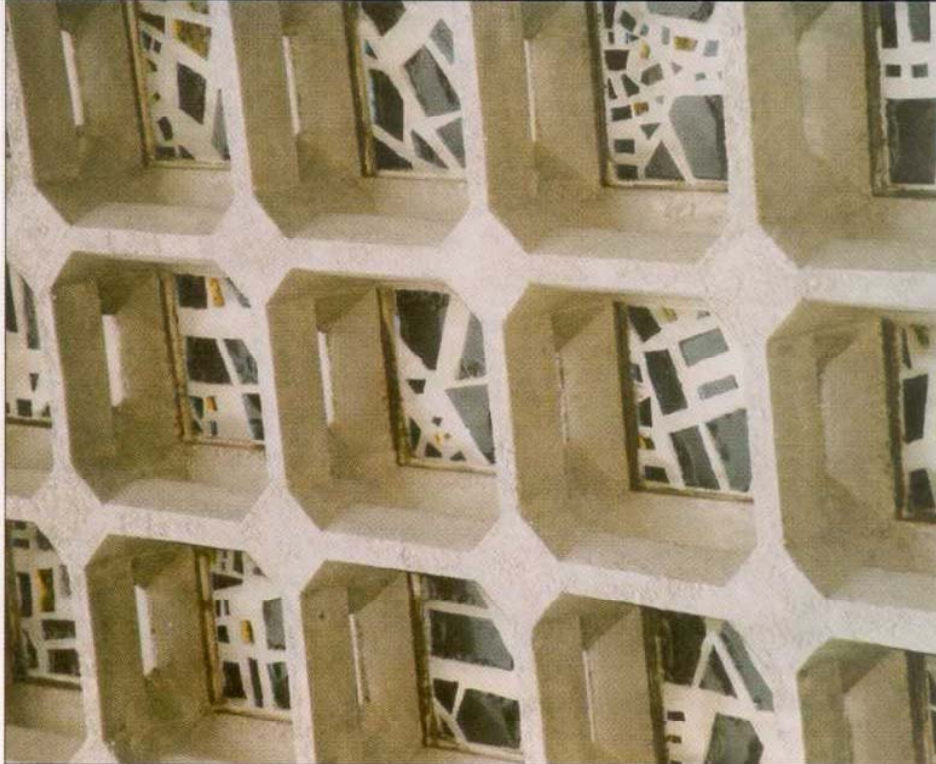
Unterschiedliche Wabenkonstruktionen in der Fassade.

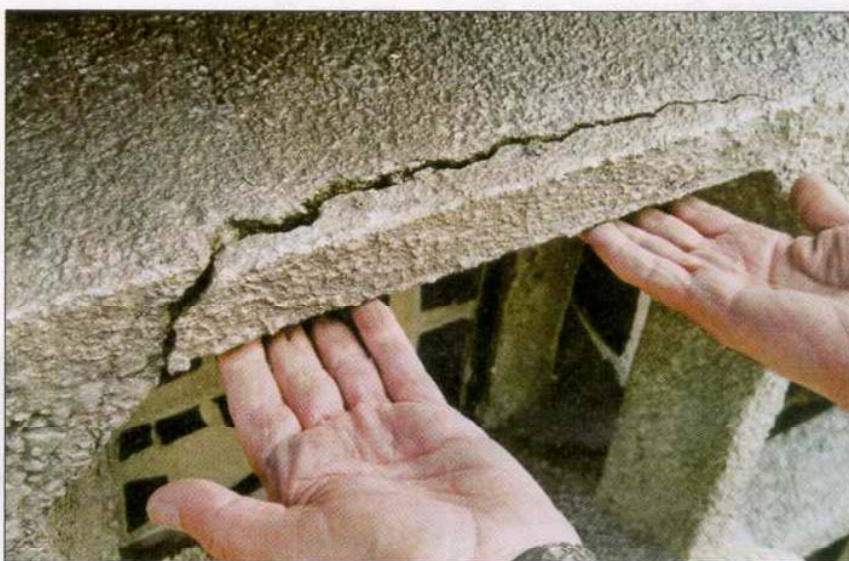
Abplatzungen durch Bewehrungskorrosion.

teile führten in weiten Bereichen des Objekts sehr schnell zu einer gravierenden, z. T. flächigen Korrosion der Stahlbewehrung. Sie zeigen zunächst die Rissbildung in der Wabenkonstruktion. Durch die Risse dringen dann Wasser, Kohlendioxid und Sauerstoff ein. Der Korrosionsschutz für die Bewehrung geht verloren. Es kommt zur Rostbildung, die einen solchen Sprengdruck aufbaut, dass die über der Bewehrung liegende Betonschicht abgesprengt wird. Bereits um 1970 mussten erste Ausbesserungsmaßnahmen durchgeführt werden und der Bauunterhalt stellte für das Kirchenbauamt und die Stiftung der Kaiser-Wilhelm-Gedächtniskirche stets ein Problem dar. In dieser Zeit traten dann auch erste erhebliche Steinschläge auf, die dazu führten, dass man mit dem normalen, üblicherweise gering angesetzten Bauunterhalt das Bauwerk nicht mehr erhalten konnte. Die Stiftung Kaiser-Wilhelm-Gedächtniskirche, das Kirchenbauamt und zahlreiche dem Objekt verbundene Institutionen riefen deshalb spontan zu einer Spendenaktion auf. Dieser schlossen

- Überprüfung aller sichtbaren Schadstellen und Freilegen der z.T. erheblich korrodierten Bewehrung.
- Überprüfung aller feststellbaren Risse und Einteilung in Gefährdungsklassen.

- Nach den Freilegungsarbeiten Reinigen der Gesamtfassade mit Wasser unter Druck.
- Blankstrahlen der korrodierten Bewehrung mit einem Sandstrahlgerät.
- Aufbringen eines Korrosionsschutzes auf kunststoffgebundener Basis und Absanden der Oberflächen zum Aufbau einer Haftbrücke.

- Reprofilieren der Fehlstellen durch Einsatz eines kunststoffvergüteten Zementmörtels (Baustellenmörtel) mit Zusatz von Originalzuschlag.
- Angleichen der Oberflächen durch Bearbeiten mit einem Glasschaumstein, um die Waschbetonstruktur wiederherzustellen.

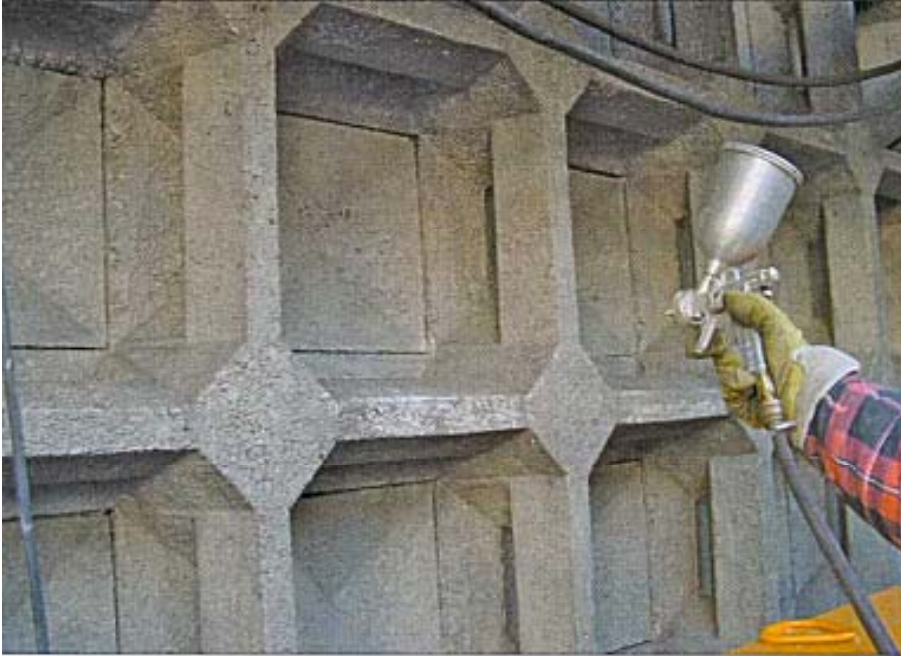
Durchführung von Oberflächenschutzmaßnahmen.

- Aufbringen eines Oberflächenschutzes durch Einsatz einer sogenannten carbonatisierungsbremssenden Beschichtung auf Acrylatbasis in einer lasierenden Einstellung.

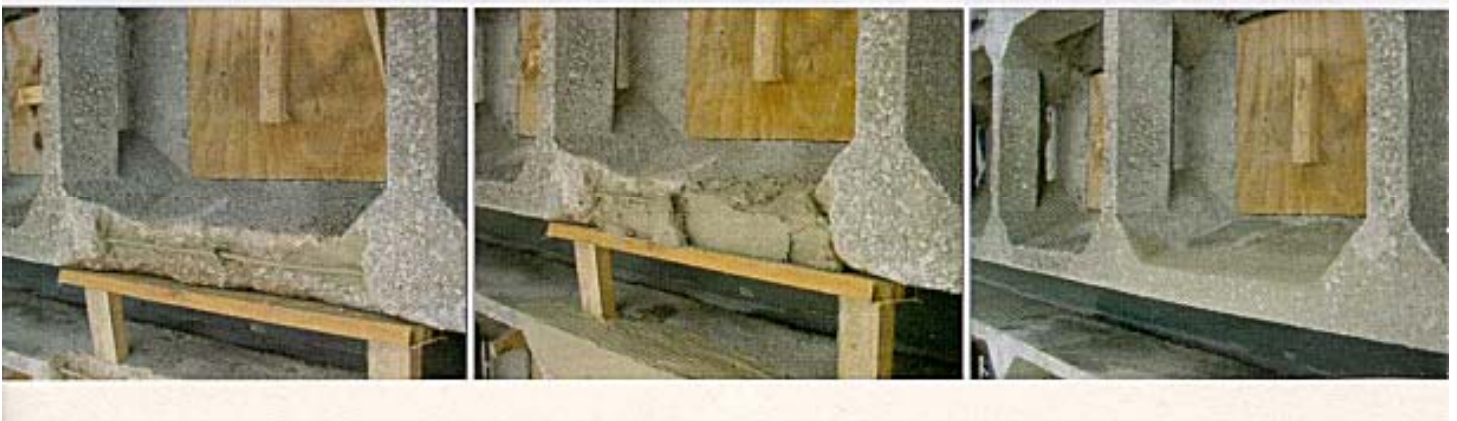
Wiederherstellung der originalen Betonoberflächen.

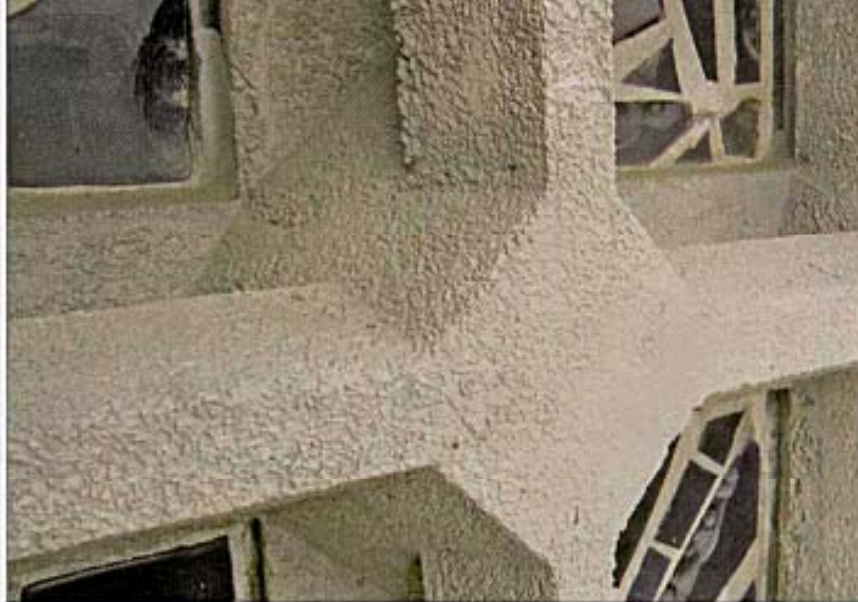
Waben nach Aufbringen des Oberflächenschutzes.

setzen, die sich besonders gut verarbeiten ließen, und somit ein besonders erfreuliches Ergebnis in Bezug auf die Optik der Reprofilierung brachten. Der Oberflächenschutz wurde durch eine Kombination der Korrosionsschutzprinzipien R2 und W ausgeführt und durch das Aufbringen einer vollflächigen Beschichtung mit carbonatisierungsbremsender Wirkung (OS 4 nach der Rili mit einem $S_d CO_2$ -Wert > 50 m) zusätzlich abgesichert. Diese Beschichtung konnte vom Hersteller absolut matt eingestellt und als Lasur rezeptiert werden. Auf diese Weise konnten auch die denkmalpflegerischen Belange in idealer Weise berücksichtigt und umgesetzt werden. Es entstand letztlich eine Oberflächenstruktur, die vom Bestand nicht zu unterscheiden ist.
