Erkennen und Instandsetzen von parkhaus-typischen Schäden

Dipl.-Ing André Molkenthin
Specht, Kalleja + Partner GmbH, Berlin
www.skp-ingenieure.com
molkenthin@skp-ingenieure.com

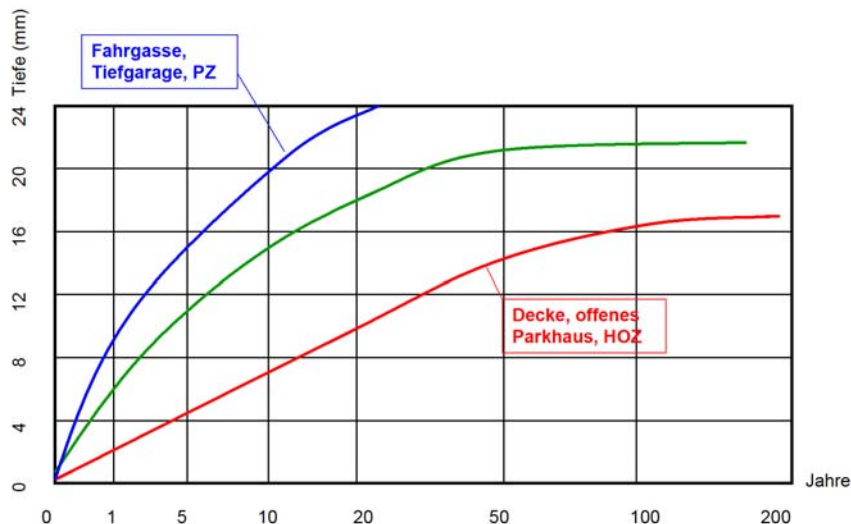
Abbildung 3: Vordringen der Carbonatisierungsfront in Abhängigkeit von Zementart und Bauteil nach [4]

Somit unterliegen Betonbauteile in Parkhäusern immer noch einem deutlich erhöhten Angriff an CO und CO₂. Diese Gase diffundieren in den Beton ein und reagieren mit den baustoffeigenen Calciumoxiden unter Beteiligung von Wasser zum schwerlöslichen Calciumcarbonat. Jener Prozeß reduziert den pH des Betons drastisch. Besitzt nicht-carbonatisierter Beton pH-Werte von 13 und höher, so fällt durch die Carbonatisierung der Wert auf 8 bis 9,5. Damit verliert der Beton die schützende Wirkung gegenüber dem Stahl, da die Eisenoxide der Passivschicht nicht regeneriert werden.

Bauwerken der 60-ziger und 70-ziger Jahre fehlt es zudem an ausreichender Betondeckung. Aufgrund damals hoher w/z-Verhältnisse bei Herstellung der Betonbauteile ergibt sich auch ein höherer Porenraum. Solche begünstigenden Faktoren liefern die Voraussetzungen für die heutigen carbonatisierten Randzonen.

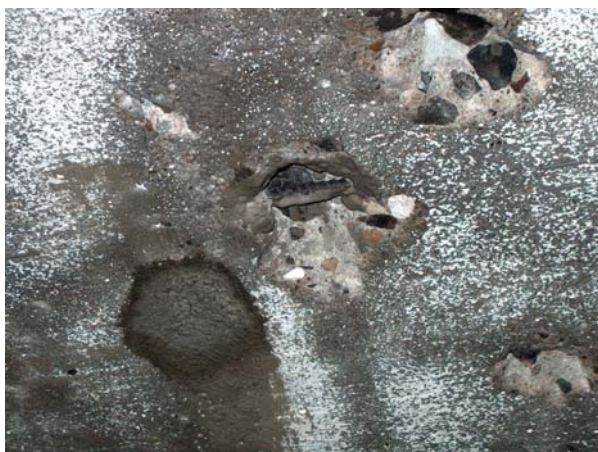
Abbildung 4: Absprengungen („pop-outs“) sowie Gelaustritt durch AZR in einer Fahrgasse

Der Name dieser betonschädigenden Reaktion deutet bereits daraufhin, daß sie durch im Zement vorhandene oder/und später zugeführten Alkalien einerseits und reaktive, silikatische Gesteinkörnungen andererseits hervorgerufen wird. Das gelartige Reaktionsprodukt erzeugt einen Treibdruck und führt zu erhöhten Spannungen in der zwischen Gesteinskörnung und Zementmatrix. Netzartige Rißstrukturen und kraterförmige Ausbrüche an der Betonoberfläche sind die sichtbaren Folgen.

Im Parkhausbereich ist das typische Schadensbild meist durch andere Prozesse überlagert. Erst eine genaue Beobachtung und die Separation mittels baustofflicher Untersuchungen liefern die eindeutigen Hinweise. Derzeitige Prüfverfahren gestalten sich allerdings aufwendig und benötigen zudem viel Zeit, da der Schadensprozeß hierfür erneut angeregt wird. Bei verschiedenen reaktiven Gesteinskörnungen läuft die Reaktion aber erst mit erheblicher zeitlicher Verzögerung an. Selbst im Zeitraffer der Klimakammern können bis dahin Monate vergehen.

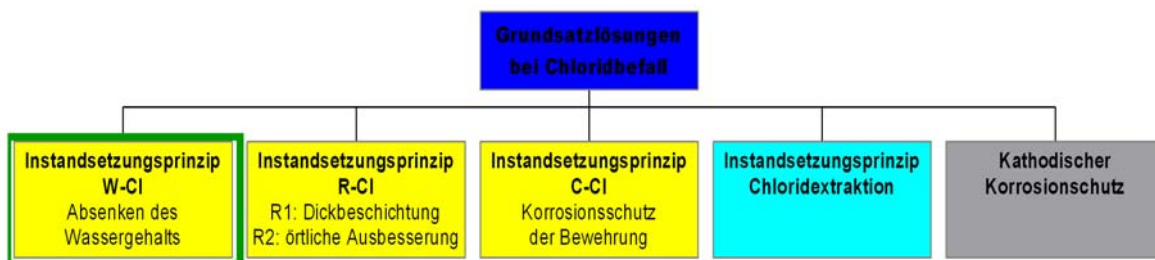
Abbildung 6: Instandsetzungsprinzipien nach RILI* bei erhöhter Chloridanlagerung im Beton

Dabei hat sich die Kombination aus örtlicher Ausbesserung (Prinzip R2) und flächiger Austrocknung (Prinzip W) des Baustoffs durch Abdichtung und Unterbinden der Gasdiffusion in den letzten Jahren weiter etabliert.
