# Symbiose aus Innovation und Geschichte

## Punktueller Instandsetzung denkmalgeschützter Sichtbetonfassaden

| <b>Projekt</b> | Instandsetzung Fatima-Kirche in Kassel |

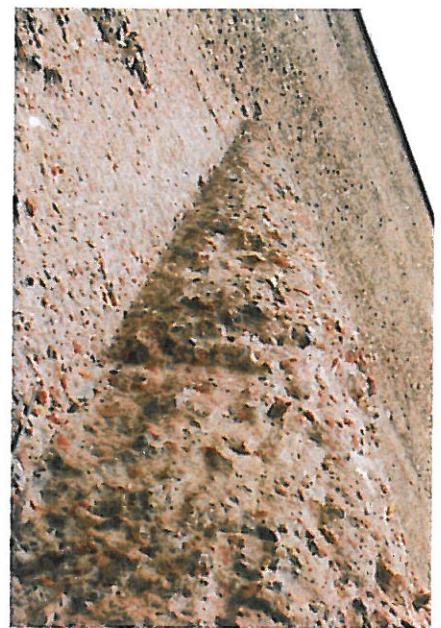
Abgestemmt Dachbereich der Konche;  
Bildunterschrift: Die Konchen vor der  
Einspritzung der speziellen Betonrezeptur

Die Konchen wiesen deutliche Witterungsschäden auf, die Bewehrungsseile lagen frei. Deshalb wurde in einem ersten Schritt seitens des Fachbetriebs w+s bau-instandsetzung GmbH, ein Mitglied der Landesgütengemeinschaft Hessen-Thüringen, der schadhafte Beton abgestemmt und die freiliegenden Bewehrungsseile gestrahlt und konserviert. Auf Grundlage der zuvor durchgeführten Analyse entwickelte das Forschungsteam eine spezifische, mineralische Spritzbetonrezeptur, die der vorhandenen Bausubstanz in Körnung und Farbe entsprach. Das Gemisch wurde im Trockenspritzverfahren aufgetragen. Daran schloss die Oberflächenbearbeitung an:

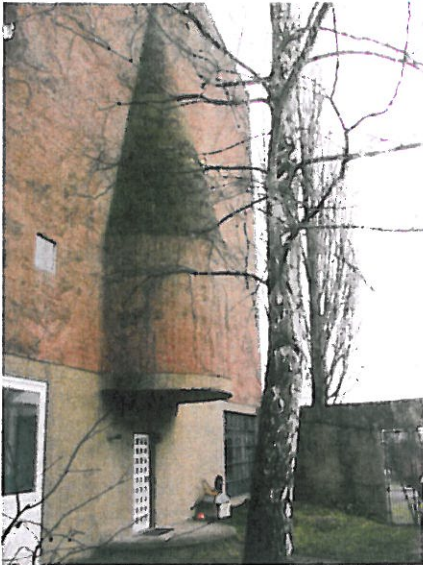
Die Konchen in fertig saniertem Zustand.

Gemeinsam mit dem Landesamt für Denkmalpflege Hessen entschieden sich die Instandsetzungsexperten, durch maschinelles Stemmen zuerst die Oberfläche zu egalisieren und sie dann mittels verschiedener Meißel und mit Anstrahlen und Feuchthalten an die ursprüngliche Oberflächenstruktur anzupassen.
