ArcelorMittal Eisenhüttenstadt GmbH: Instandsetzung Kühlturm III

Von September 2007 bis Juni 2008 wurde der Kühlturm III der ArcelorMittal Eisenhüttenstadt GmbH bautechnisch instandgesetzt und mit einem Betonschutzsystem ertüchtigt.

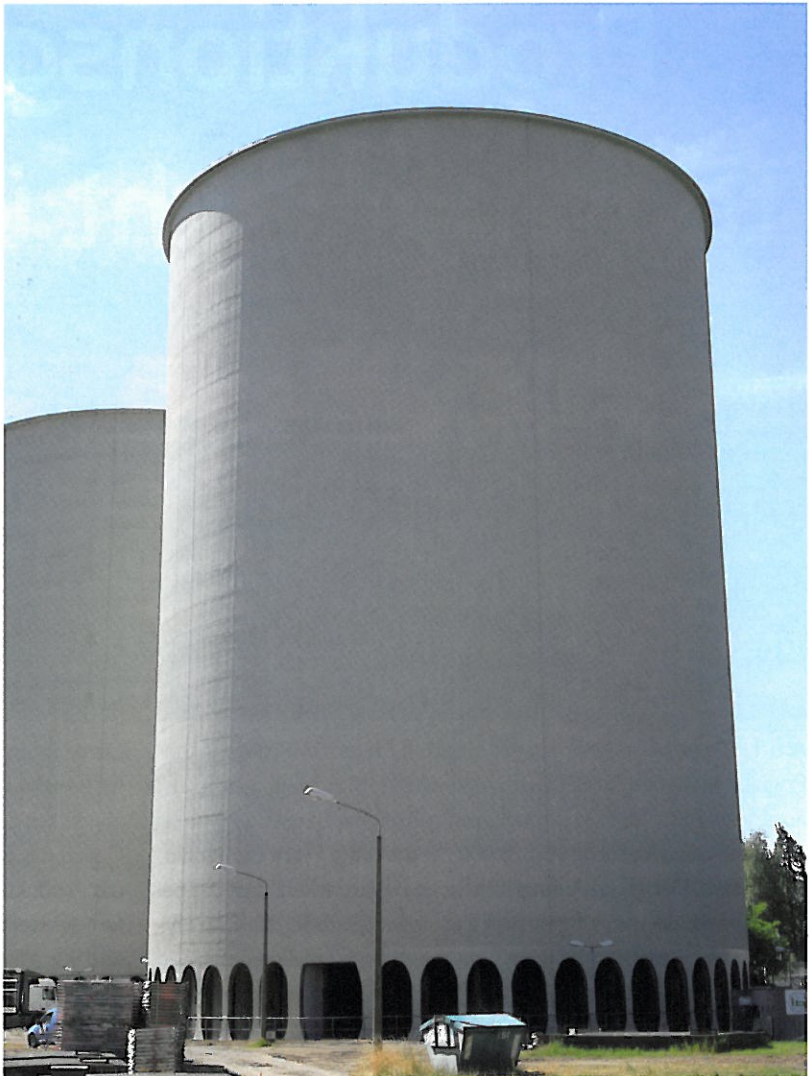
Kühlturm III: Lebensdauer um 20 Jahre verlängert.

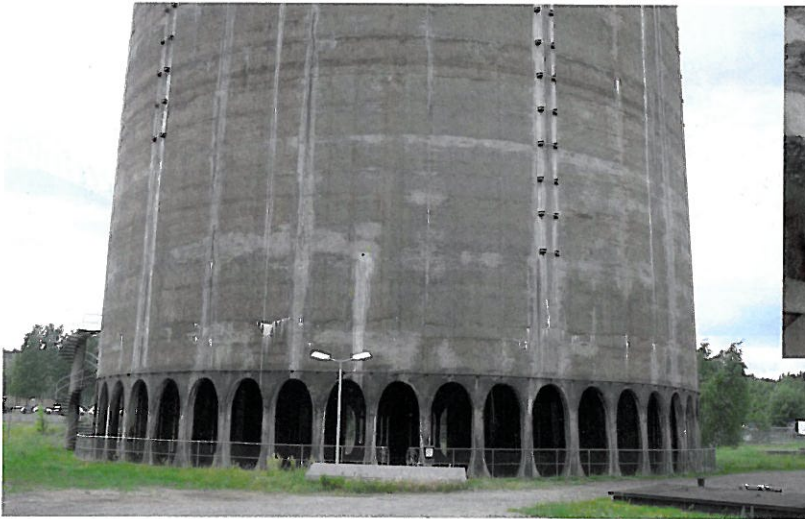
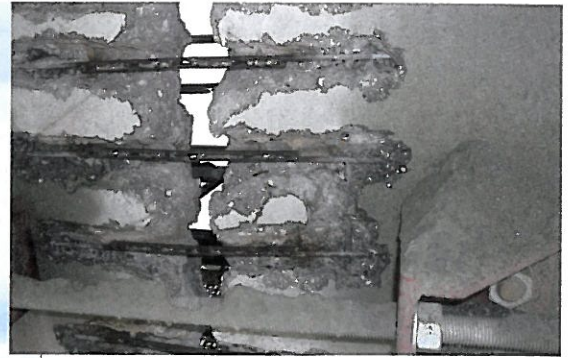
Kühltürme sind extremen Beanspruchungen ausgesetzt, die zu erheblichen Schäden führen können.

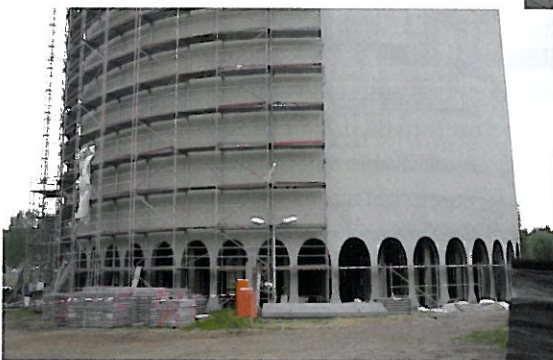
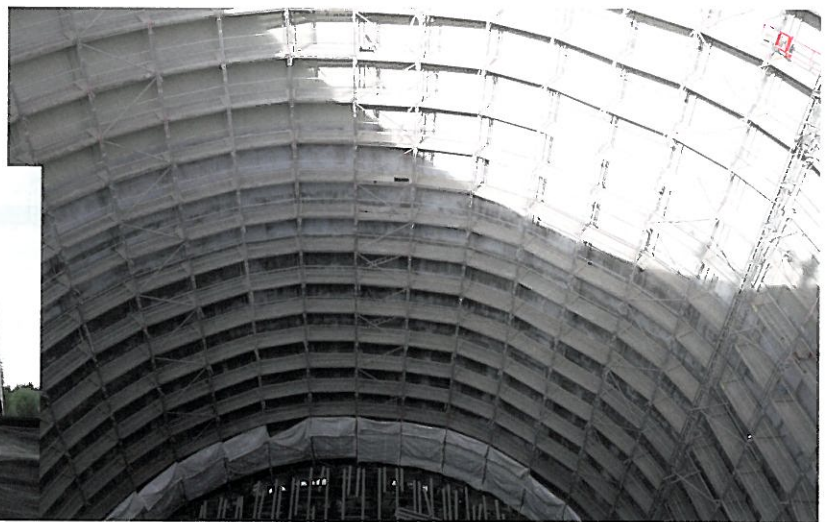
Kühlturm im Zeitraum der Sanierungsarbeiten.
