Beton-Sanierungs-Technik GmbH

Langzeitverhalten von Betoninstandsetzungssystemen und deren Bewertung

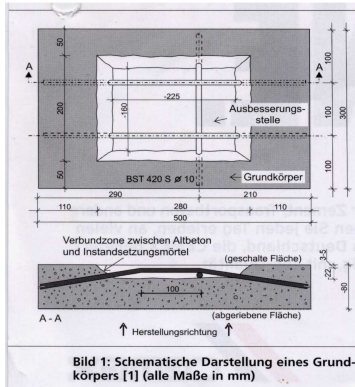
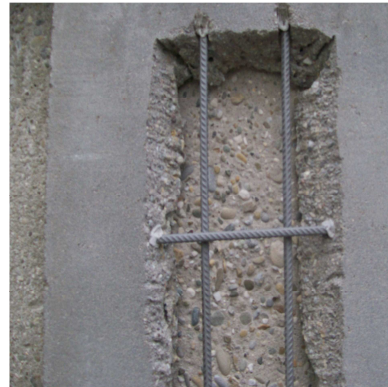
Es wurden Musterplatten für typische Ausbesserungsstellen im Bereich von korrodierender Bewehrung und einer Betondeckung von 3 mm bis 5 mm bzw. 12 mm bis 15 mm simuliert (Bild 1).

Prüfkörper: Holzmann

Prüfkörper: BST-Waschek

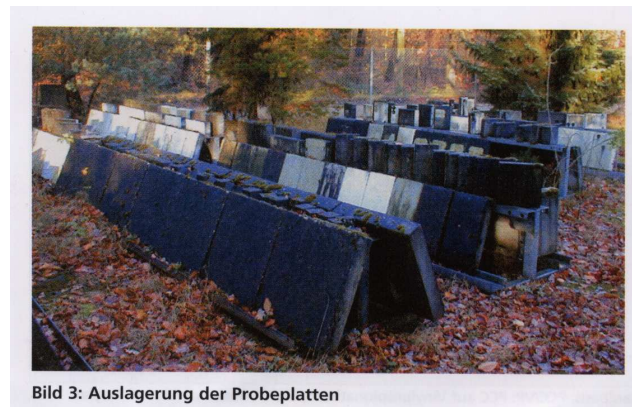
Bild 3: Auslagerung der Probeplatten

Etwa 70 Probeplatten wurden für Langzeituntersuchungen zunächst im Freien für zwei Jahre überdacht und anschließend bei freier Bewitterung auf einem Freigelände im Rhein-Main-Gebiet (Nähe Rhein-Main-Airport) ausgelagert.

Freigelände im Rhein-Main-Gebiet

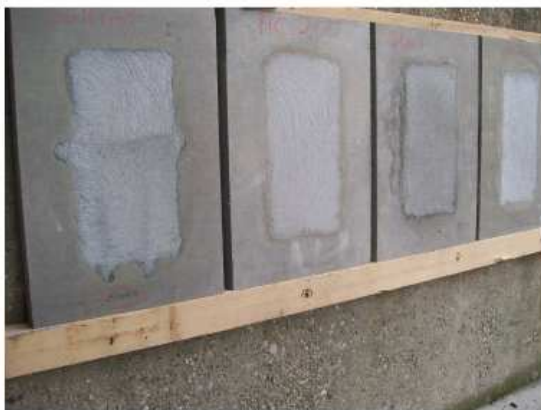
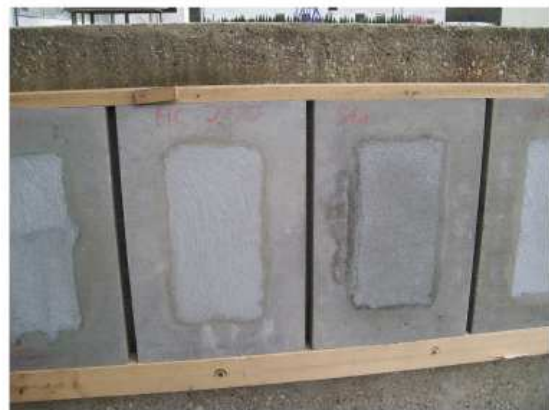
BST - Fichtenau 1989

5. Prüfplatten für Langzeituntersuchungen bei BST-Waschek in Fichtenau nach 3 Jahren ohne PCC-Feinspachtelüberzug

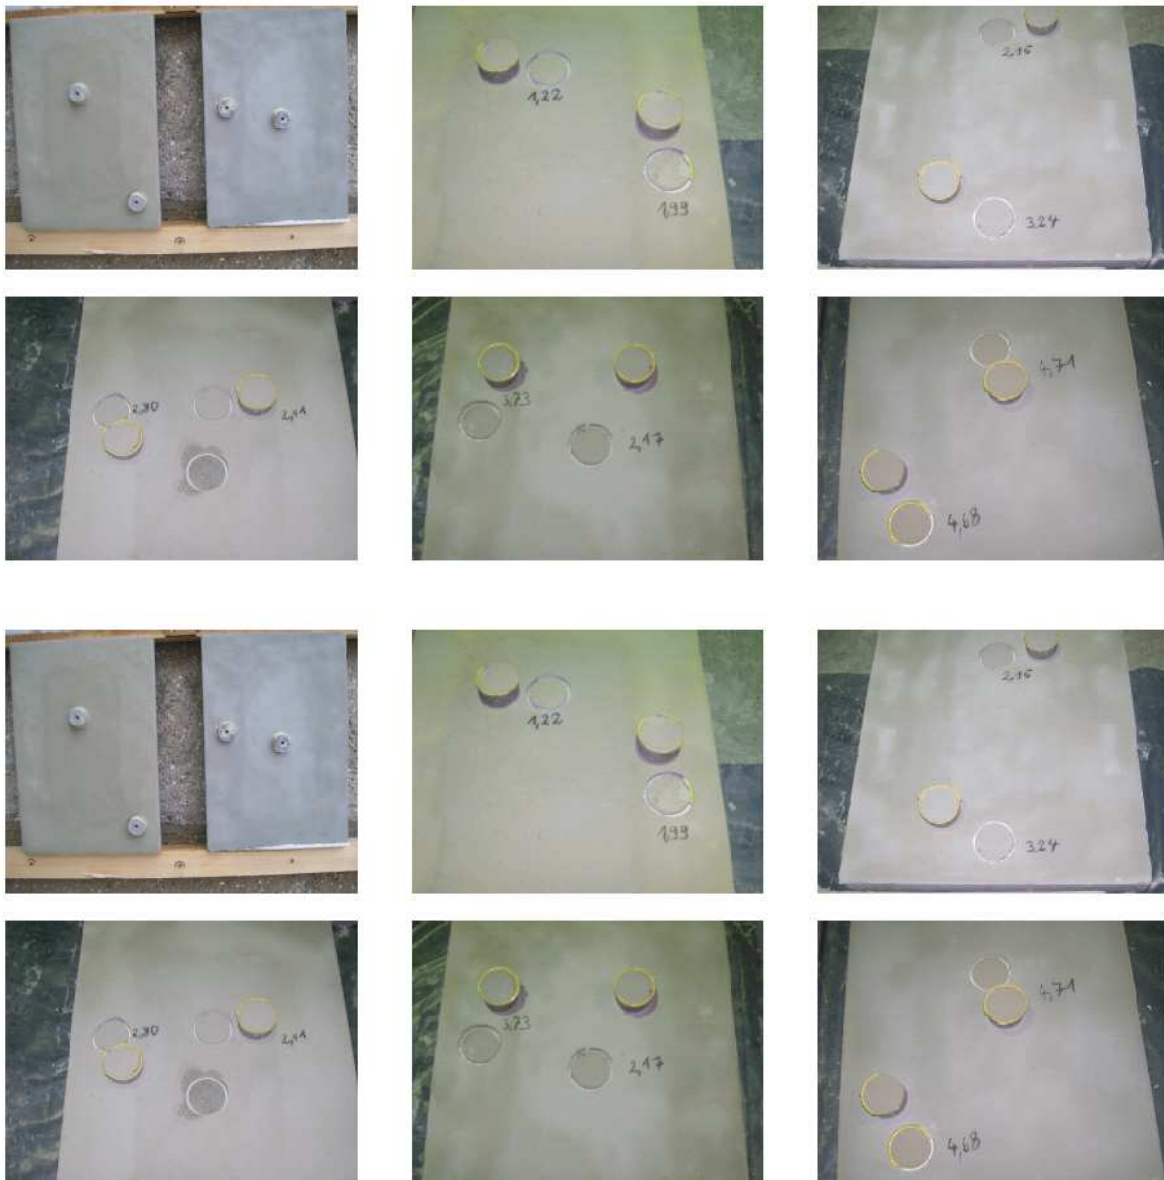
Haftzugfestigkeiten bei Probepplatten BST-Waschek – Fichtenau nach Auftrag mit PCC-Feinspachtel

Demgegenüber wiesen Probepplatten, bei denen für die Instandsetzung reiner Zementmörtel eingesetzt wurde, erwartungsgemäß geringere Haftzugfestigkeiten auf. Derartige Systeme versagten meist innerhalb der Mörtelschicht bei Festigkeitswerten von etwa $1,7 \text{ N/mm}^2$.

Des Weiteren zeigten diese Untersuchungen, dass bei unterschiedlichen Basisstoffen für Haftbrücke und Instandsetzungsmörtel sich prinzipiell ein schlechterer Verbund und mehr Fehlstellen einstellten, als bei Systemen mit Stoffkomponenten gleicher Ausgangsbasis, z. B. Acrylharz
