# **NOTWENDIGKEIT UND DAUERHAFTIGKEIT VON PARKHAUSBESCHICHTUNGEN**

Prof. Dr.-Ing. Michael Raupach  
Institut für Bauforschung der RWTH Aachen, ibac

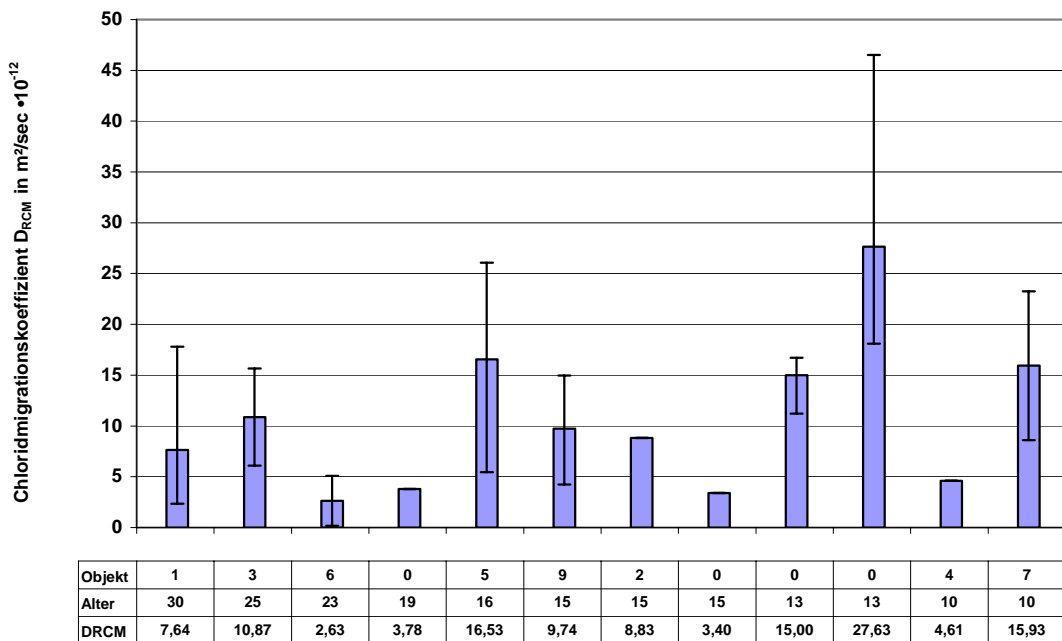
**Bild 2:** Vergleich der nach Alter der Objekte geordneten Chloridmigrationskoeffizienten  $D_{RCM, t}$  des Kernbetons in  $m^2/s \cdot 10^{-12}$

Im betrachteten Zeitraum sind drei Generationen der DIN 1045 in den Jahren 1972, 1977 und 1988 erschienen. Eine entscheidende Änderung für die Betonzusammensetzung ergab sich allerdings im wesentlichen erst mit der Ausgabe 1988, mit der der maximal zulässige w/z-Wert für die neu eingeführte Exposition „hoher Frost-Tausalz widerstand“ mit 0,50 festgelegt wurde. Die in den RCM-Versuchen ermittelten Diffusionskoeffizienten zeigen jedoch keine eindeutige Verringerung der Diffusionskoeffizienten bei den jüngeren Bauwerken.

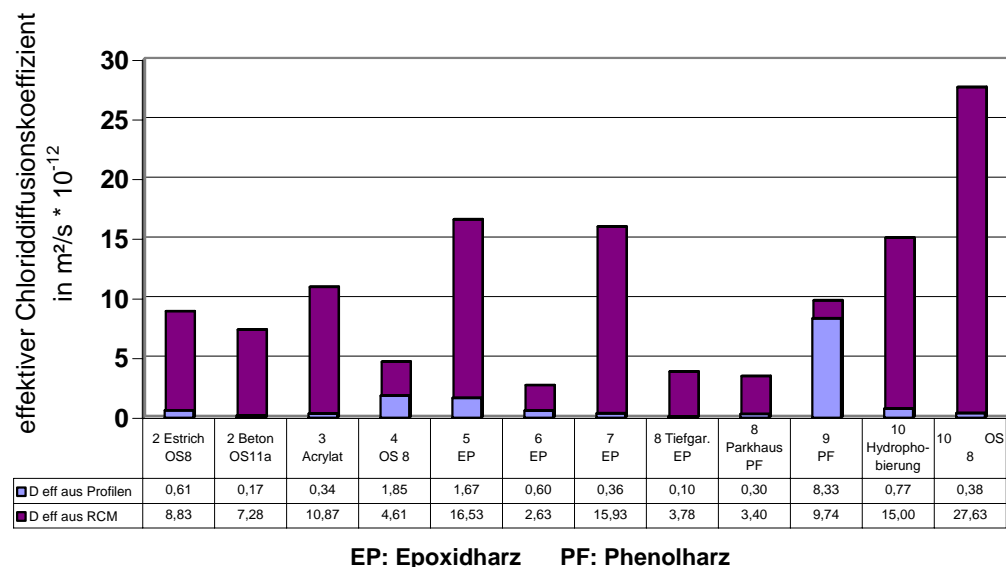
Die in Bild 8 dargestellten Chloriddiffusionskoeffizienten  $D_{\text{eff,Cl,B}}$  aus den Chloridtieftiefenprofilen zeigen je nach Art und Schichtdicke der Beschichtung deutliche Unterschiede im Bereich zwischen  $0,17 \text{ m}^2/\text{s}$  bis  $1,85 \text{ m}^2/\text{s}$ . Der Wert der Phenolharzbeschichtung aus Objekt 9 wird im Folgenden nicht weiter betrachtet, da hier aufgrund des deutlich überhöhten Diffusionskoeffizienten sowie der für das Bauwerksalter von etwa 15 Jahren unerwartet hohen Chloridkonzentrationen im Beton eine unüblich schlechte Betonqualität anzunehmen ist. Zudem ist bei dieser Beschichtung aufgrund einer Schichtdicke von weniger als  $60 \mu\text{m}$  nicht von einer nennenswerten Schutzwirkung gegen Chlorideindringen auszugehen.

**Bild 8:** Vergleich der Diffusionskoeffizienten aus Chloridtieftiefenprofilen  $D_{\text{eff,Cl,B}}$  und  $D_{\text{RCM,t}}$  aus den RCM-Versuchen

Selbst bei einer mit heutigen Beschichtungssystemen nicht mehr vergleichbaren Acrylatbeschichtung z. B. in Objekt 3 ist eine signifikante Verringerung des Chlorideindringens festzustellen. Da zumindest bei heutigen Beschichtungssystemen in jedem Fall eine Grundierung aufgetragen wird und dies teilweise auch bei den untersuchten Objekten durchgeführt wurde, ist selbst bei einer visuell abgefahrenen und verschlissenen Beschichtung noch von einer deutlichen Schutzwirkung gegenüber Chlorideindringen auszugehen.
