Bauwerkserhaltung

Wartungshalle V, Flughafen Frankfurt am Main

Instandsetzungsmaßnahmen an einem technisch
anspruchsvollen Objekt

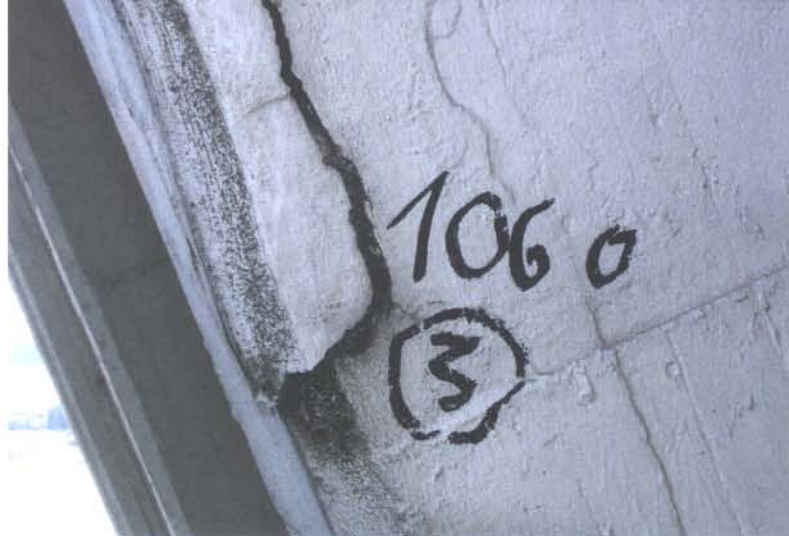
HAFTZUGSPRÜFUNG

Die Verträglichkeitsprüfungen der Altbeschichtungen mit den vorgesehenen neuen Beschichtungsstoffen wurden im Labor und durch Versuche am Objekt durchgeführt.

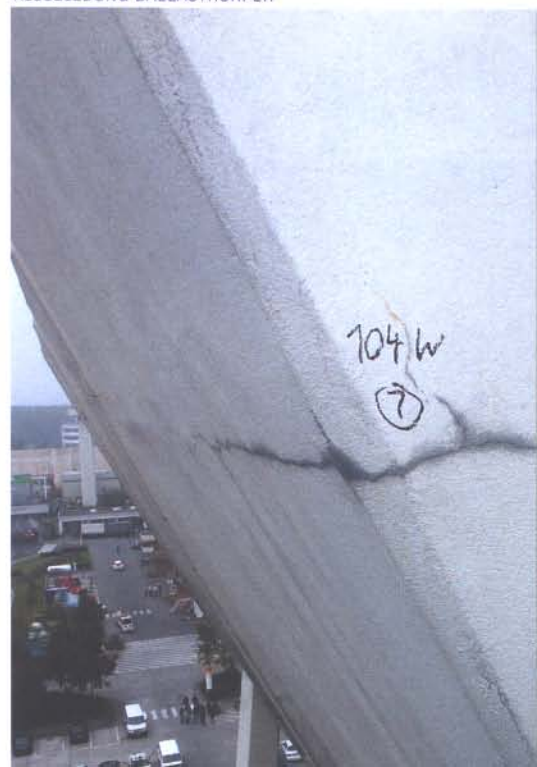
RISSBILDUNG BALLASTKÖRPER

- Beweis der Standsicherheitsrelevanz
- Unvollständig verfüllte Spannglieder
- Regelmäßige Rissbildung im Beton der Ballastkörper
- Vollständiger Elastizitätsverlust eines bestimmten Stoffsystems
- Schwindrissbildung in Teilen des Betonersatzes der Altinstandsetzung
- Teils flächige Hohlage von Spachtelschichten infolge nicht angepasster Schichtdicken
- Vermischung von Ballastbeton B 80 mit Wandbeton B 300
- Erneute Korrosion von Bewehrungsstäben
- Querschnittsverlust der Bewehrung in Rissbereichen
- Rissbildung im Mörtel der Zugbandendverankerung
- Ausreichende Haftung der Altbeschichtung auf der Betonunterlage. Eignung für eine Überarbeitung der Beschichtung bei vielen Bauteilflächen
- Undichte alte Bauteildurchbindungen
- Altersbedingtes Versagen von Fugendichtstoffen
- Alkali-Kieselsäure-Reaktionen (AKR) im Zugbandmörtel
- Nur noch begrenzte Dauerhaftigkeit der Dachabdichtung

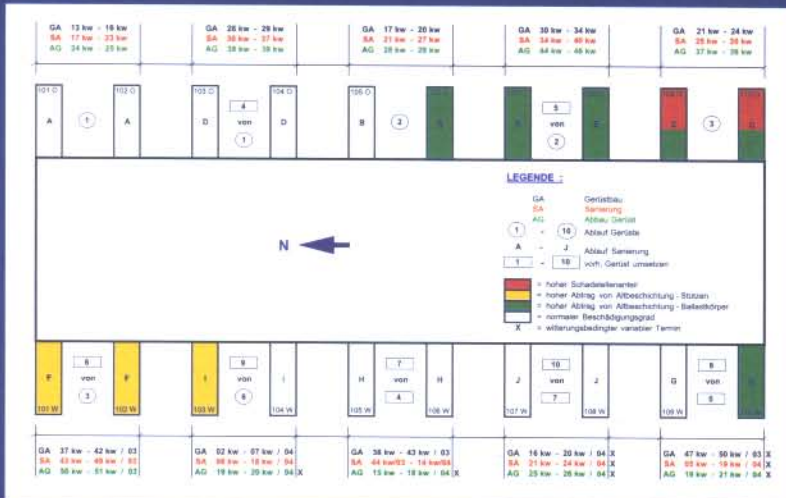
Bauablaufplan

Zur Einhaltung des geplanten Bauablaufes mussten flexible Mannschäftstärken zur Bearbeitung der unterschiedlichen Schädigungsgrade an den einzelnen Stützbocken vorgesehen werden.
