Ein nicht alltäglicher Arbeitsplatz

Technische Lösungen bei der Schornsteinsanierung in einem Fernwärmekraftwerk

Betonsanierung in 240 m Höhe wirft logistische und technische Probleme auf, die sich nur mit Hilfe spezieller Hebebühnen lösen lassen. So entstand ein wirklich nicht alltäglicher Arbeitsplatz.

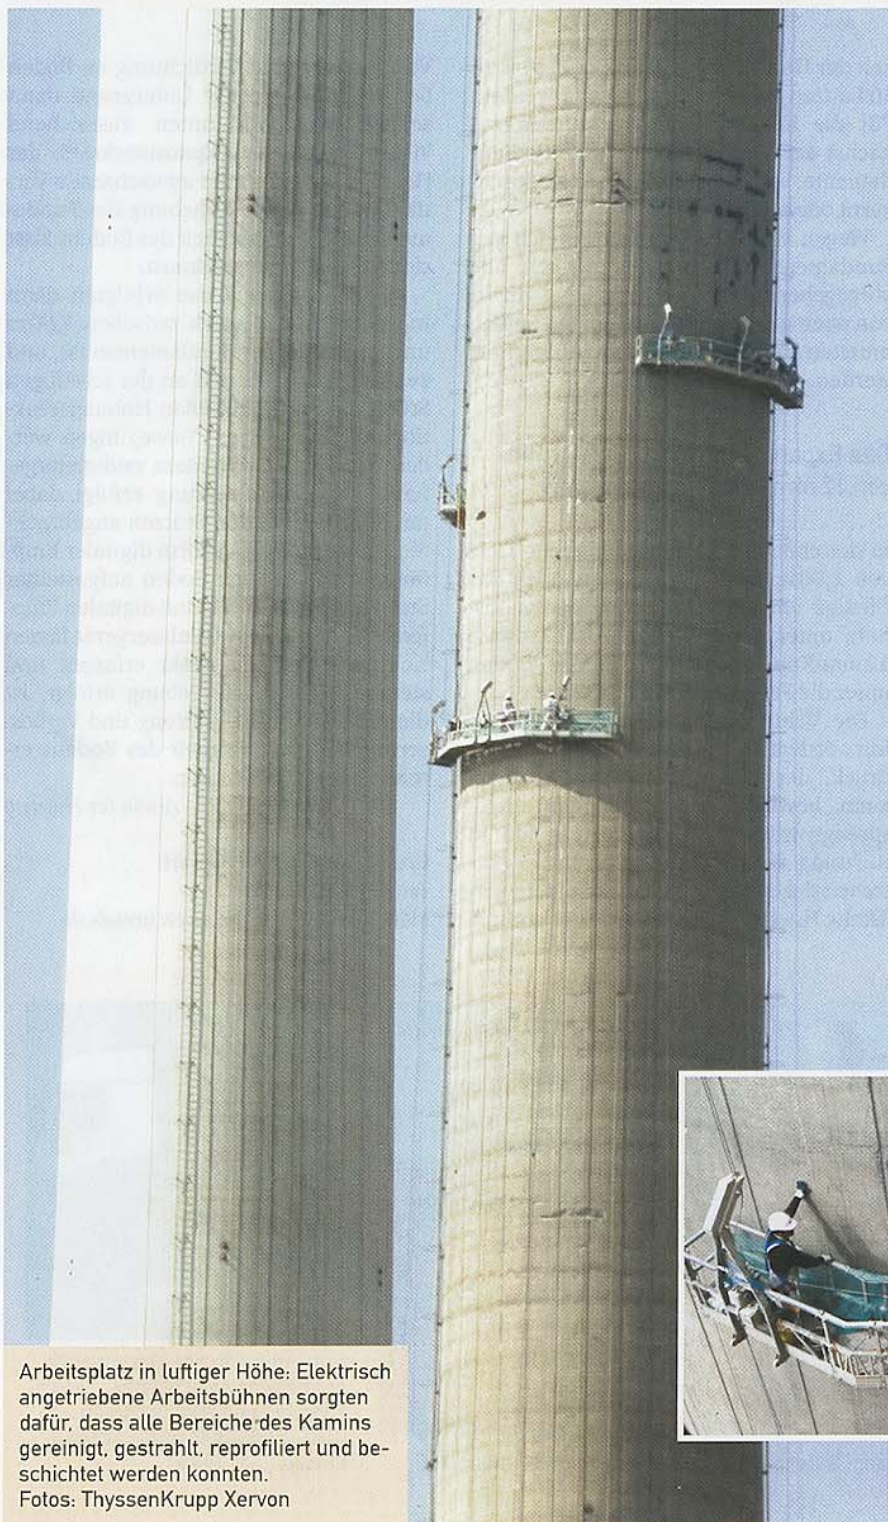
Arbeitsplatz in luftiger Höhe: Elektrisch angetriebene Arbeitsbühnen sorgten dafür, dass alle Bereiche des Kamins gereinigt, gestrahlt, reprofiliert und beschichtet werden konnten.
Fotos: ThyssenKrupp Xervon

acht Mann starke Sanierungsmannschaft mit Material und Gerät immer wieder bis auf 240m Höhe vorgearbeitet und dabei systematisch alle nötigen Sanierungsschritte am Schornstein abgearbeitet. Ihr Arbeitsplatz waren fahrbahre Arbeitsbühnen, die die Kollegen vom Gerüstbau speziell für diese Sanierungsarbeiten konstruiert hatten.

Dabei war noch eine besondere Herausforderung zu bestehen: Am Boden hat der Kamin einen Durchmesser von 64 m. Bis auf 160m Höhe verjüngt er sich auf 34m, danach verläuft er gerade. Hierfür hatten die Sondergerüstbauer eine möglichst gut ans Bauwerk angepasste, aber wirtschaftliche Konstruktion zu schaffen. Im Ergebnis entstanden vier separat laufende, elektrisch angetriebene Befahranlagen mit jeweils einer Arbeitsbühne.

Jede der zwischen 7m und 9m langen Aluminiumbühnen war an beiden Seiten mit Winkelsektionen versehen, die für eine perfekte Anpassung an die runde

Schornsteinform sorgten. Die Bühnen hingen an einer Seilaufhängekonstruktion, die an einer vorhandenen Ringbühne am Schornsteinende befestigt war. Hier wurden die Bühnen umgehängt, um auch die größere Fläche im unteren Kaminbereich bearbeiten zu können.

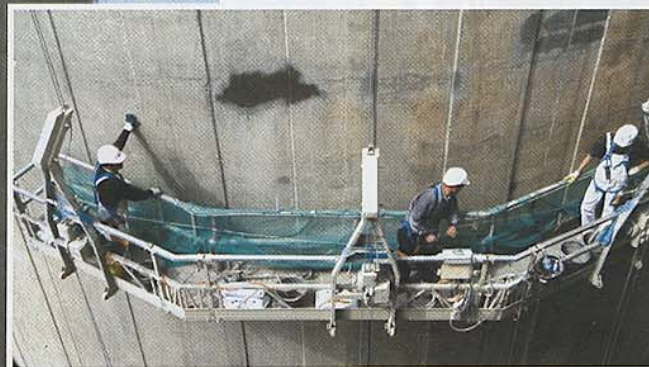
Mit Mann und Material bis in 240 m Höhe: Betonsanierung am Scholvenener Rauchgaskamin.

ist: Der Beton begann abzuplatzen und herunterzufallen – es bestand also dringender Handlungsbedarf. Um das genaue Ausmaß der Schäden festzustellen, musste zunächst einmal die komplette Oberfläche des Giganten aus Beton und Stein abgeklopft werden. Dabei stellte sich heraus, dass an einigen Stellen die 40 cm starke Kaminwand komplett zerstört war. Sie musste später eingeschalt und mit Vergussmörtel wieder verschlossen werden.

Die Arbeiten begannen jedoch mit der Sanierung des Mauerwerks, aus dem die oberen 30 m des Kamins bestehen. Es wurde gereinigt und anschließend hydrophobiert, also mit einer Wasser abweisenden Beschichtung versehen. Danach war dann die wesentlich aufwändigere Betonsanierung an der Reihe. Zunächst wurden sämtliche Schadstellen ausgestemmt und die komplette Betonfläche zur Untergrundvorbereitung mit Wasserhochdruck, also bis zu 1200 bar, gestrahlt.

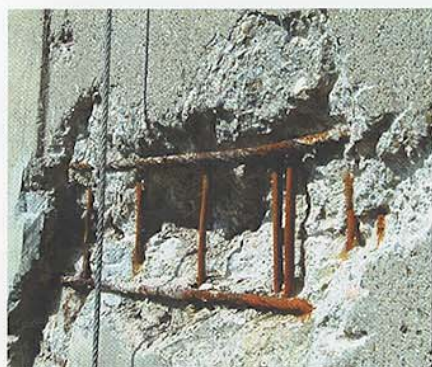
Sanierungsbedürftig: Die frei liegenden Armierungen wurden gestrahlt und konserviert.

Die frei liegenden Bewehrungsseisen mussten gestrahlt werden

Um bei den an mehreren Stellen frei liegenden Bewehrungsseisen einen Reinheitsgrad von SA 2,5 zu erreichen, wurde ein spezielles Strahlmittel eingesetzt. Nach Auftragen einer Haftbrücke erfolgte dann die Reprofilierung der Betonoberfläche mit PCC-Mörtel und einem Reinacrylatpachtel. Abschließend erhielt der Schornstein eine zweifache Schutzbeschichtung auf Acrylatbasis.

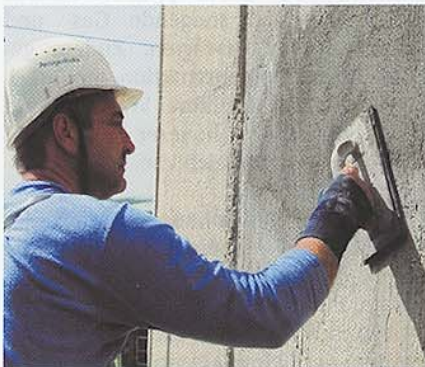
Sorgfältige Handarbeit: Von den Arbeitsbühnen aus wurde die schadhafte Beton-Außenhaut reprofiliert und gespachtelt.
